PROFIL DE VULNÉRABILITÉ

Rapport technique

Commune de BARNEVILLE-CARTERET

Plage de Carteret Plage de la Potinière

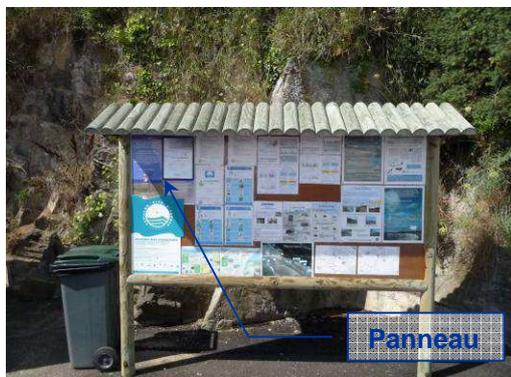
Figure 3 : Panneau d'affichage des résultats de qualité de la plage de Carteret - 11 Août 2010

Panneau d'affichage	
Localisation :	Sur un panneau proche du poste de secours (Figure 1)
Visibilité :	Bien visible
Mise à jour :	A réception des résultats

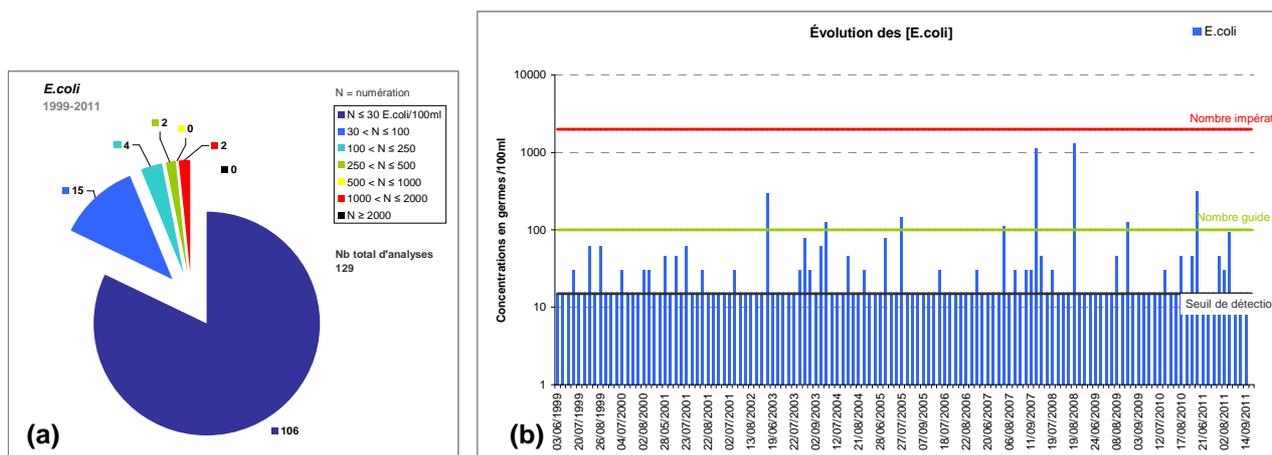
Figure 4 : Répartition (a) et Évolution (b) des concentrations en *E. coli* entre 1999 et 2011

Depuis 1999, 94 % des concentrations en *E. coli* enregistrées sur la plage de Carteret se situent en dessous de la valeur guide fixée par la Directive 76/160/CEE et aucun franchissement du seuil impératif n'a été observé. Les deux seuls résultats pénalisants relevés lors de la saison 2008 (Tableau 2), dont l'origine n'a pas clairement été établie, témoignent d'une potentielle vulnérabilité des eaux de baignade de la plage qui, d'une manière générale, observe toutefois une excellente qualité (Tableau 4).

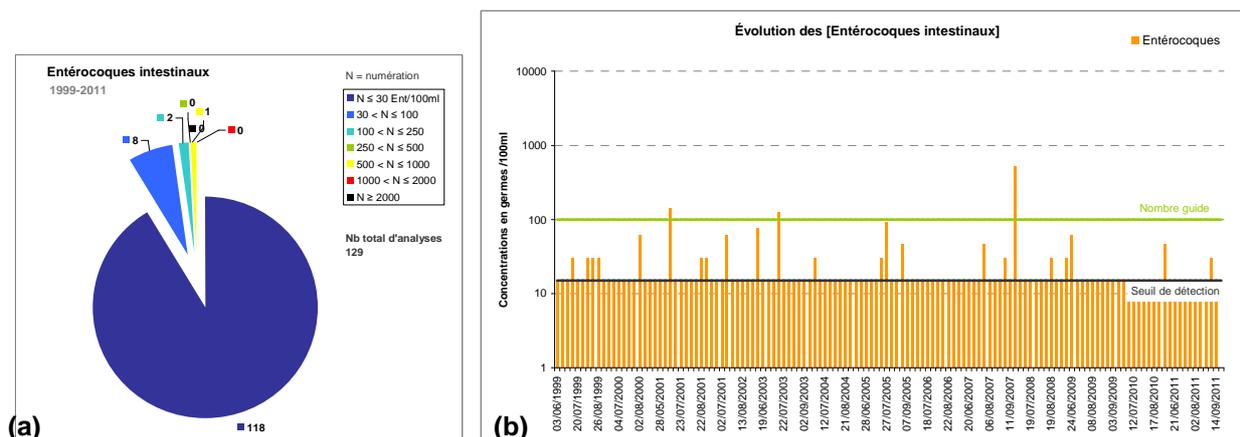
Figure 5 : Répartition (a) et Évolution (b) des concentrations en Entérocoques intestinaux entre 1999 et 2011

Avec 98% des mesures inférieures au seuil, les Entérocoques intestinaux ne constituent pas un facteur pénalisant pour la qualité des eaux de baignade de cette plage (Figure 6).

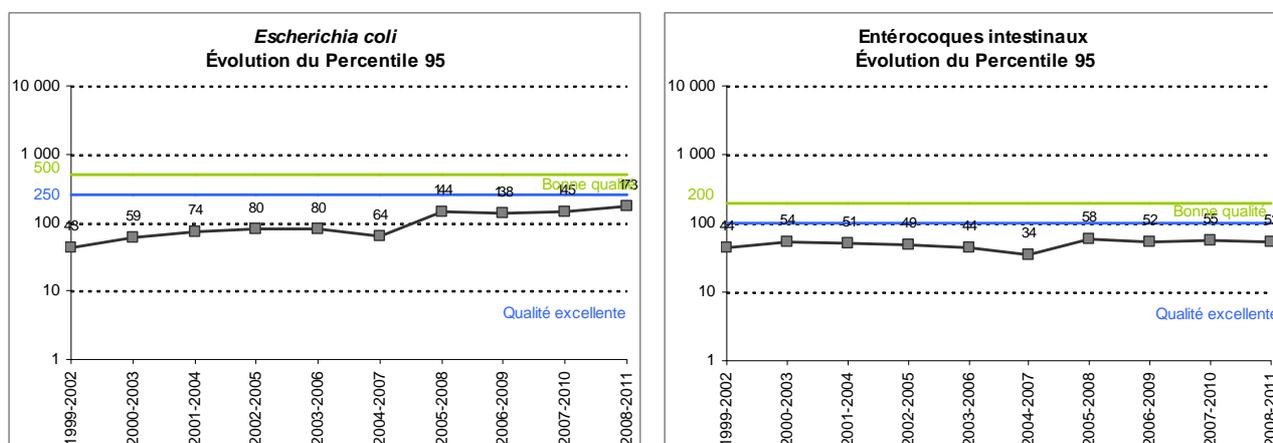
Bien que l'évolution des percentiles 95 pour *E.coli* indique une légère dégradation de qualité directement liée aux deux dérives de qualité enregistrées en 2008, la qualité des eaux de baignade reste excellente. Ce que confirme l'évolution des percentiles 95 pour les Entérocoques intestinaux qui reste stable depuis 2002 (Figure 6).

Figure 6 : Évolution du percentile 95 pour *E.coli* et les Entérocoques intestinaux

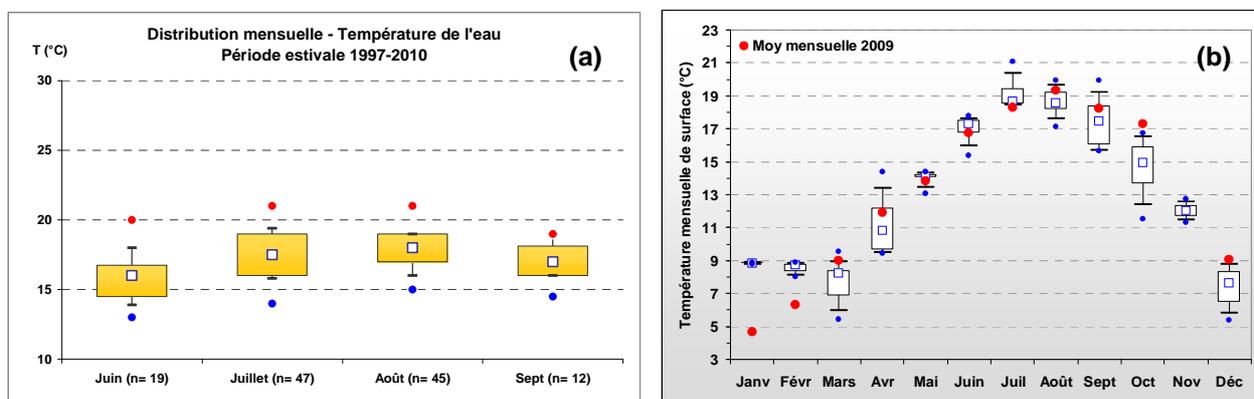
En période estivale, la température de l'eau de surface sur la zone de baignade oscille entre 13 et 21 °C selon les mois et les années (Figure 8a).

Figure 8 : (a) Distribution mensuelle de la température de l'eau sur la période estivale 1997-2010 (DT50-ARS BN)
(b) Distribution mensuelle de la température de l'eau à Denneville sur la période 2007-2009 (IFREMER-LERN)

Plus au sud, les données issues du réseau RHLN de l'Ifremer (Figure 8b) indiquent au niveau de Denneville des températures de surface oscillant entre 5 et 21 °C sur l'ensemble de l'année.

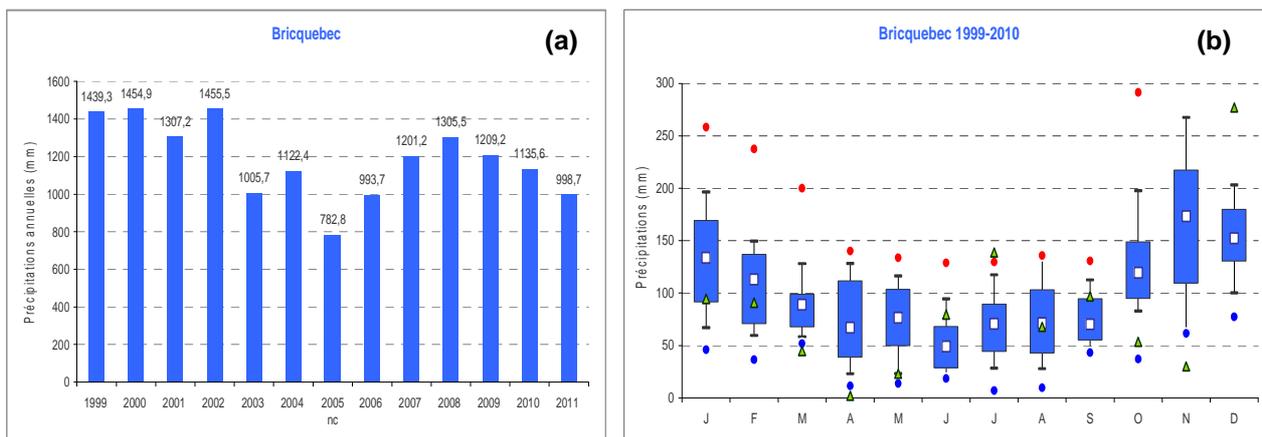
Le département de la Manche se situe dans un régime océanique tempéré. Les précipitations annuelles enregistrées sur la station Météo France de Bricquebec varient entre 780 et 1460 mm sur la période 1999-2011 (Figure 9). Durant la saison estivale (juin à septembre), le cumul des précipitations mensuelles est compris entre 20 et 140 mm sur cette même période.

Figure 9 : (a) Évolution annuelle des précipitations (nc : année non complète) – (b) Distribution des précipitations mensuelles sur la station de Bricquebec entre 1999 et 2010 (Données Météo France)

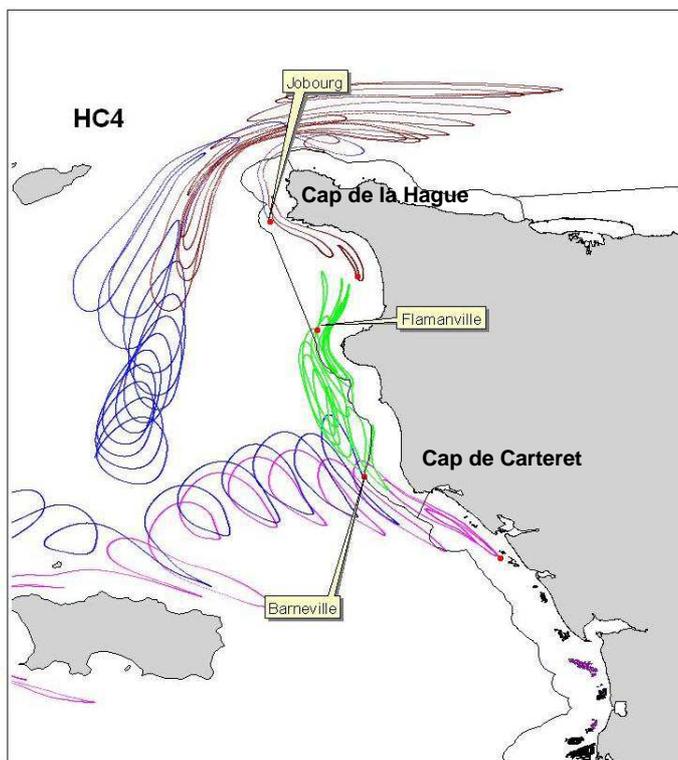
Entre le cap de Carteret et celui de la Hague, les courants observent généralement des vitesses supérieures à 2 nœuds. Tournant dans le sens inverse des aiguilles d'une montre, ils tendent à devenir alternatifs quand on se rapproche de la côte. Dans le secteur, le jusant porte globalement au sud et le flot au nord. Les courants au niveau du raz Blanchard (Cap de la Hague) sont les plus importants de la zone et peuvent atteindre 10 nœuds lors des marées de vives eaux (maximum atteint une heure avant la pleine mer de Cherbourg).

Figure 10 : Simulations hydrodynamiques issues du modèle Mars – trajectoires de particules (Atlas IFREMER, 2007)

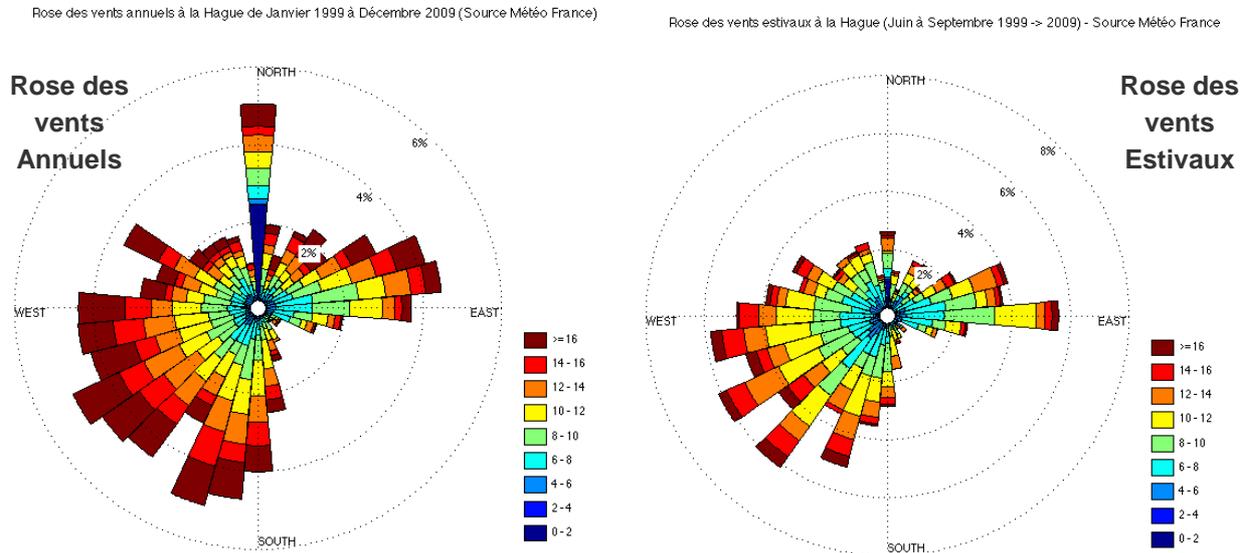
D'après les relevés de Météo France sur la station de la Pointe de la Hague (1999-2009), le Nord Cotentin observe un régime de vents dominants de secteur ouest à sud-ouest sur l'ensemble de l'année comme en saison estivale (Figure 11).

Figure 11 : Rose des vents annuels et estivaux sur la Pointe de la Hague entre 1999 et 2009 (IFREMER, Météo France)

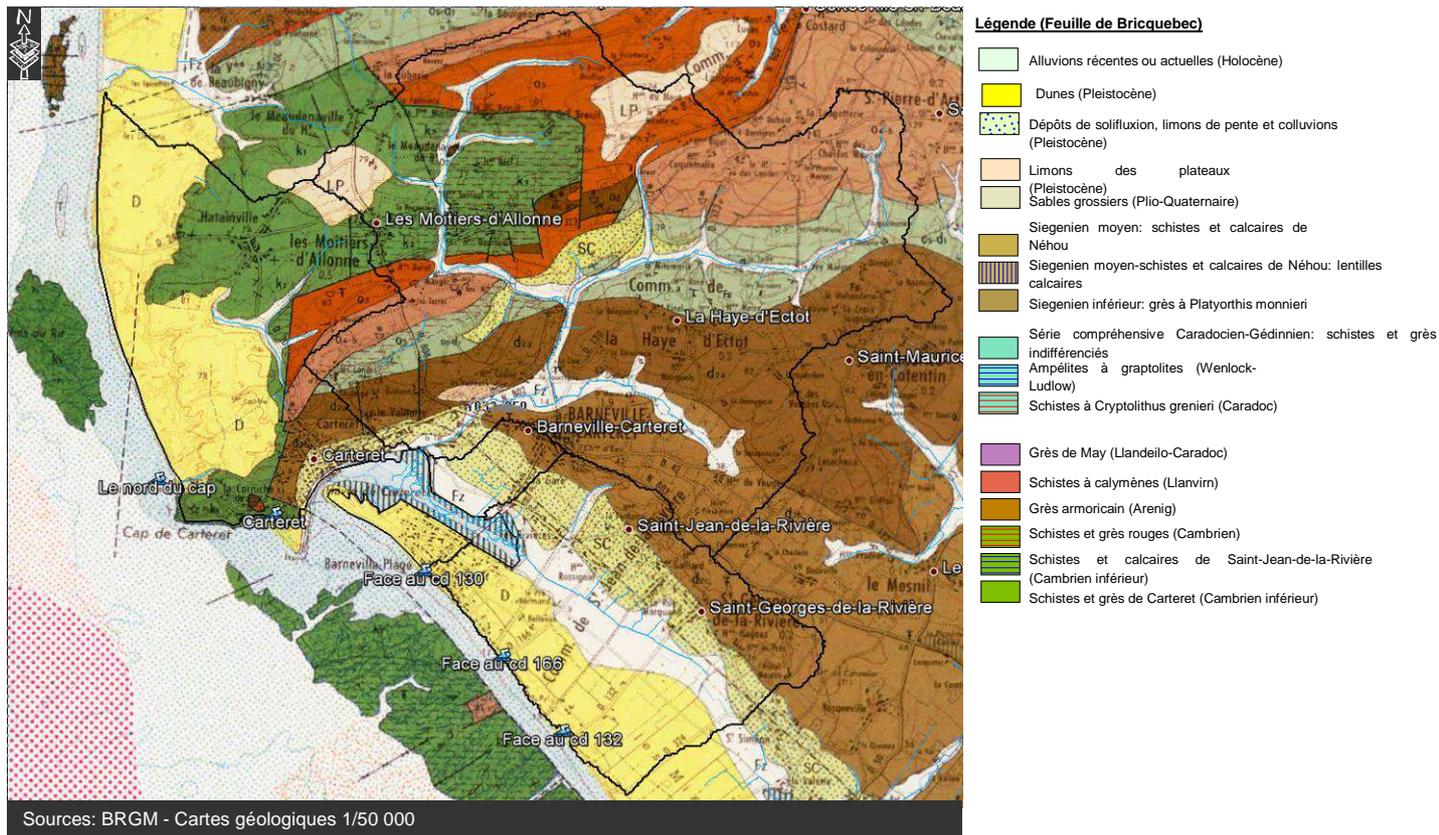
Il est intéressant de connaître la nature des sols présents sur le secteur afin de caractériser leur capacité de saturation (aspect important pour l'évaluation du ruissellement). Les principales formations géologiques rencontrées sur la zone d'étude sont (Figure 13) : des dunes en bordure littorale, des limons lœssiques, des schistes, des calcaires et des grès du Siegenien et du Cambrien dont ceux de Carteret qui constituent le Cap de Carteret. On distingue également des dépôts d'alluvions modernes dans les lits des ruisseaux de la Gerfleur et du Fleuve.

Figure 13 : Carte géologique au 1/50 000° du BRGM (Info Terre)

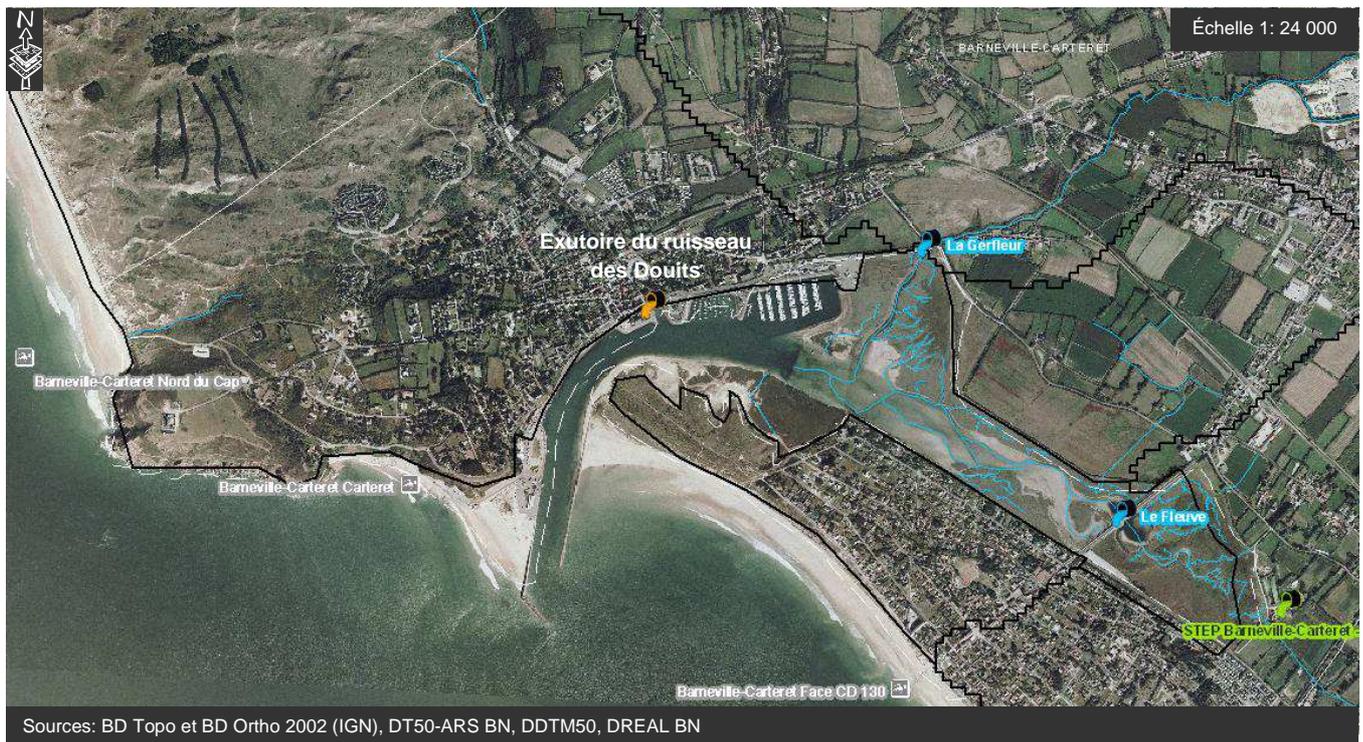
Figure 15 : Localisation des principaux rejets côtiers débouchant dans le havre de Carteret

En plus de recevoir ces eaux continentales, le havre est également le réceptacle des rejets de la station d'épuration de Barneville-Carteret (Figure 15) dont les suivis bactériologiques sont effectués au titre de la police de l'eau par la DDTM 50.

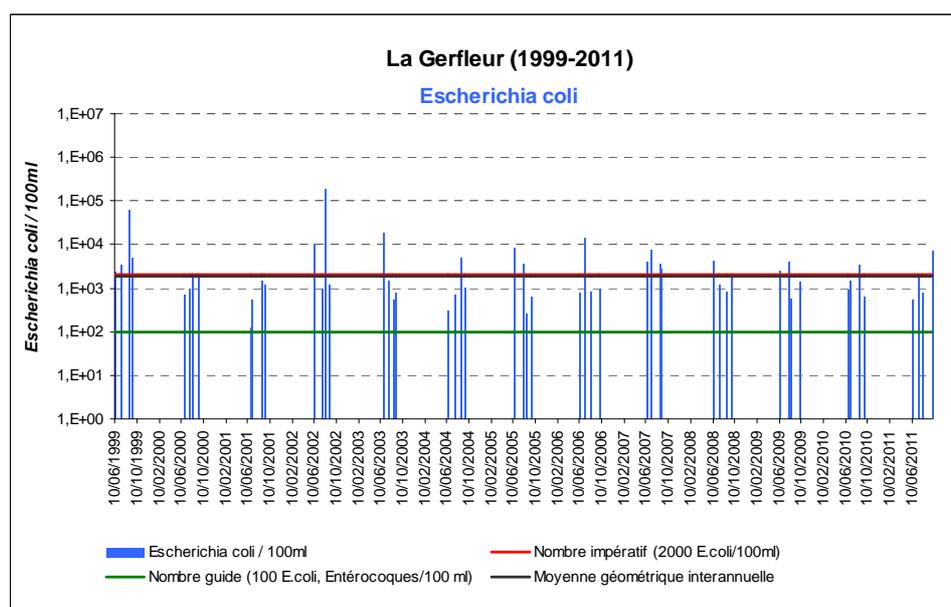
Hormis l'influence éventuelle du bourg des Moitiers d'Allonne sur son affluent (la Veillègue), le ruisseau de la Gerfleur draine un bassin essentiellement agricole jusqu'à l'agglomération de Barneville où il constitue l'exutoire de réseaux pluviaux (DDASS50, 2005). Les colimétries relevées à l'exutoire de la Gerfleur depuis 1999 (Figure 16) présentent des niveaux de contamination qui ne dépassent que rarement les 5000 E.coli/100ml (moyenne géométrique interannuelle de 1900 E.coli/100ml).

Figure 16 : Évolution des concentrations en E.coli mesurées à l'exutoire de la Gerfleur entre 1999 et 2011
Les nombres guide et impératif font référence aux seuils de qualité pour la baignade (Directive 76/160/CEE)

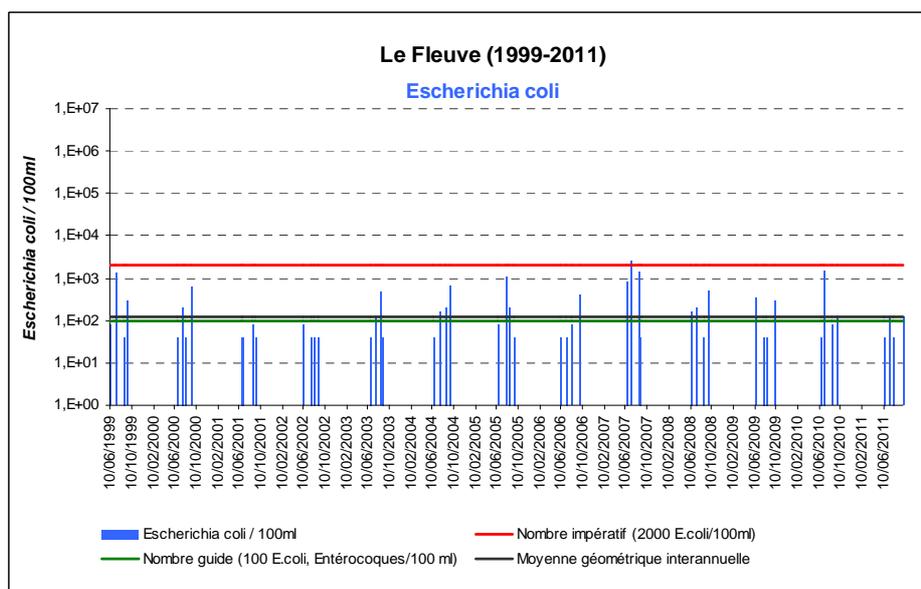
Bien qu'il reçoive les effluents de la station d'épuration de Barneville-Carteret, ce petit ruisseau côtier présente régulièrement une qualité bactériologique satisfaisante. En effet, d'après les analyses effectuées depuis 1999 (Figure 17), les rejets du ruisseau du Fleuve observent des niveaux de contamination nettement inférieurs à ceux de la Gerfleur (moyenne géométrique interannuelle étant de 120 Ecoli/100ml).

Figure 17 : Évolution des concentrations en E.coli mesurées à l'exutoire du Fleuve entre 1999 et 2011
Les nombres guide et impératif font référence aux seuils de qualité pour la baignade (Directive 76/160/CEE)

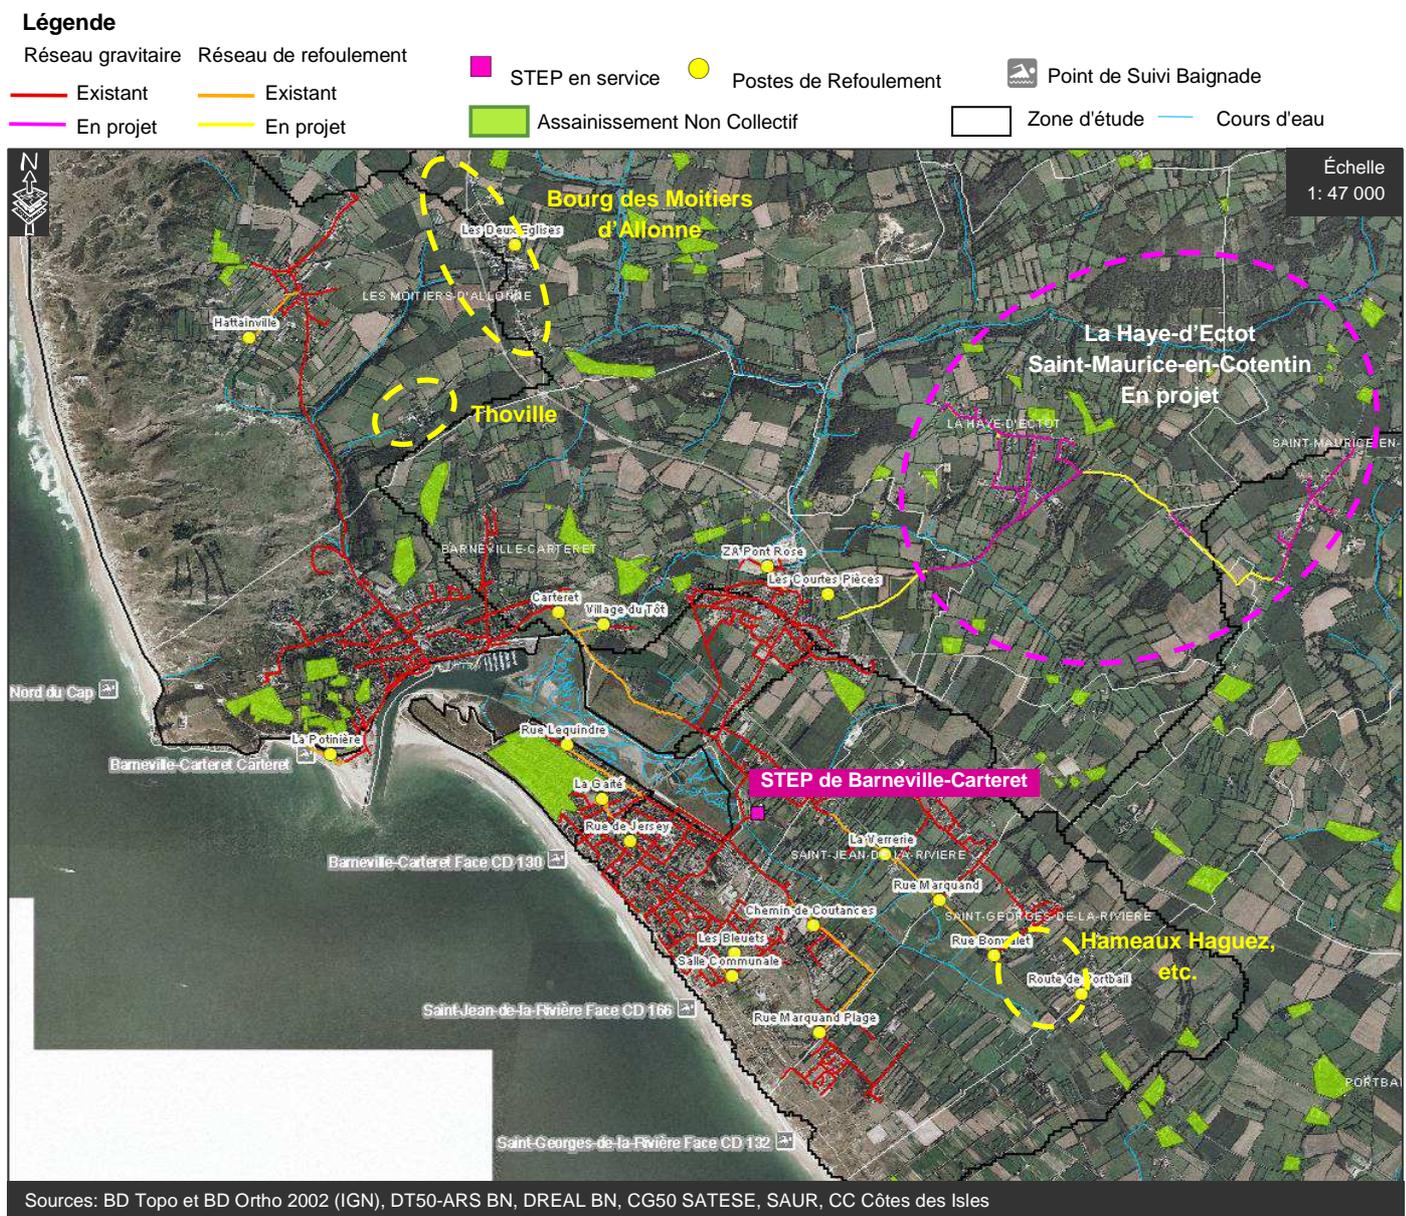
Figure 18 : Localisation des réseaux d'assainissement collectif et zones d'assainissement non collectif sur la zone d'étude

NB : En raison de l'absence de plans de recollements, les réseaux d'assainissement du bourg des Moitiers d'Allonne et du hameau Thoville au nord de la zone d'étude et des hameaux Haguez, Es Prés, le Costil et la Raterie au sud ne figurent pas sur la Figure 18. Aussi, la géolocalisation des postes de refoulement sur ces secteurs est approximative.

Organisée en Syndicat d'Assainissement, seules les communes littorales des Moitiers d'Allonne, de Barneville-Carteret, de St-Jean-de-la-Rivière et de St-Georges-de-la-Rivière disposent d'un réseau d'assainissement des eaux usées. Sur les communes plus rurales du reste de la zone d'étude, les habitations sont aujourd'hui assainies de manière non collective. Principale station d'épuration du secteur, la STEP de Barneville-Carteret traite les eaux usées de ces communes littorales avant rejet dans le havre de Carteret. Une vue d'ensemble des réseaux d'assainissement existants en 2012 est présentée aux Figures 18 et 19.

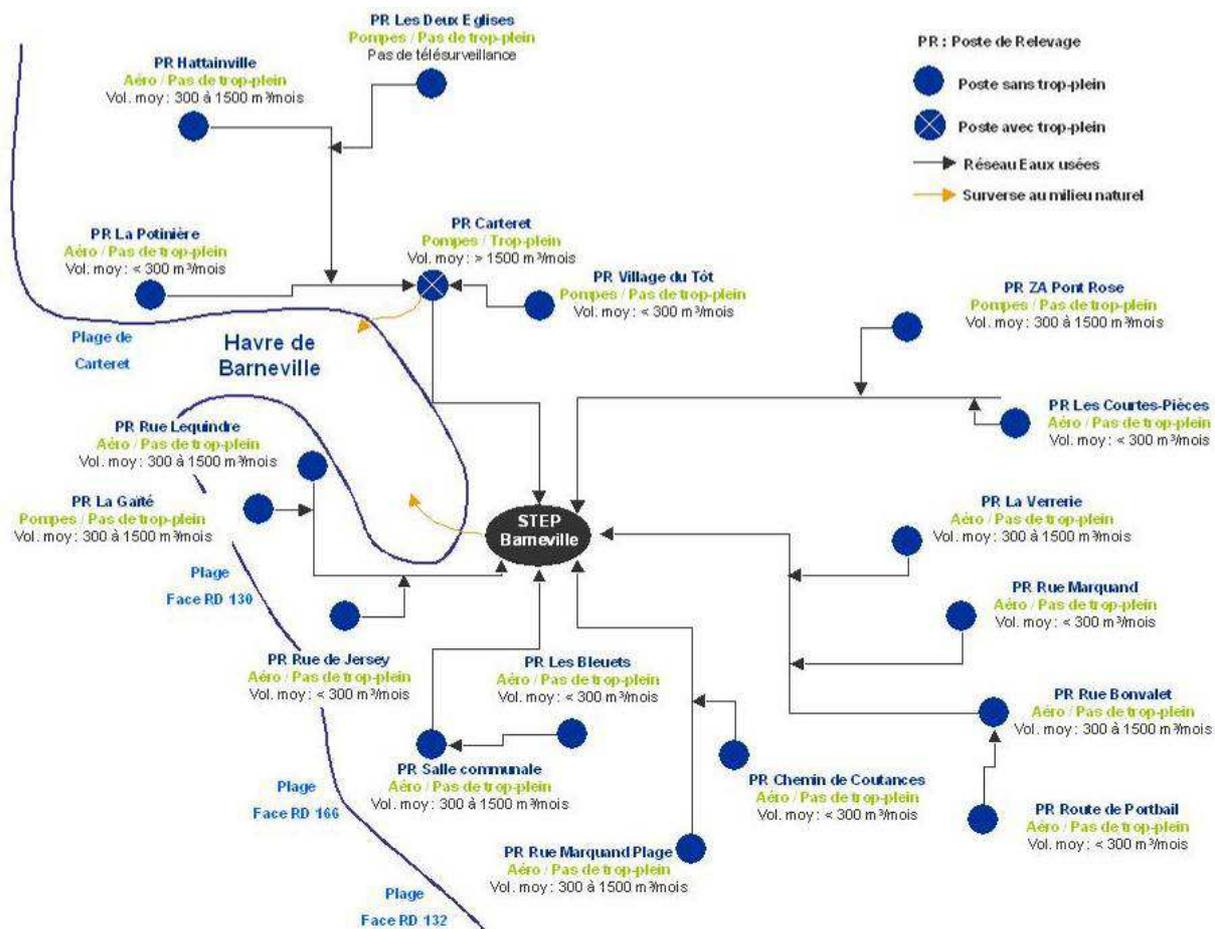
Figure 19 : Schéma conceptuel des réseaux d'assainissement du secteur d'étude

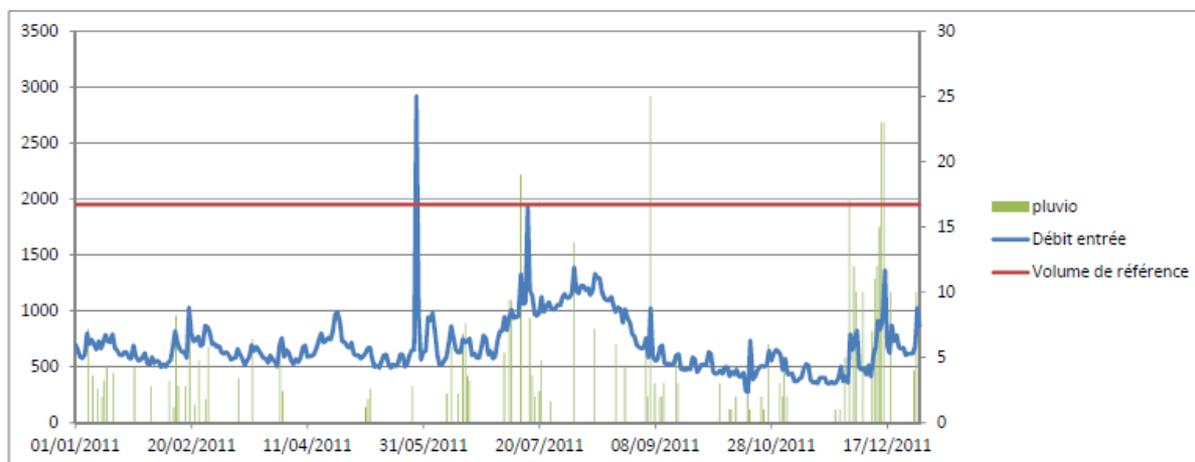
Bien que les débits moyens journaliers oscillent entre 416 et 1092 m³/j en 2011 et soient largement en-dessous de la capacité nominale de la station qui est de 1950 m³/jour, il semble que la charge hydraulique varie fortement en fonction des conditions météorologiques (Figure 20), ce qui confirme, encore aujourd'hui, la présence d'eaux parasites sur le réseau de collecte (SAUR, 2011).

Figure 20 : Évolution des débits en entrée de station et des pluviométries de 2011
(Graphique extrait du rapport annuel 2011 réalisé par la SAUR – SAUR, 2011).

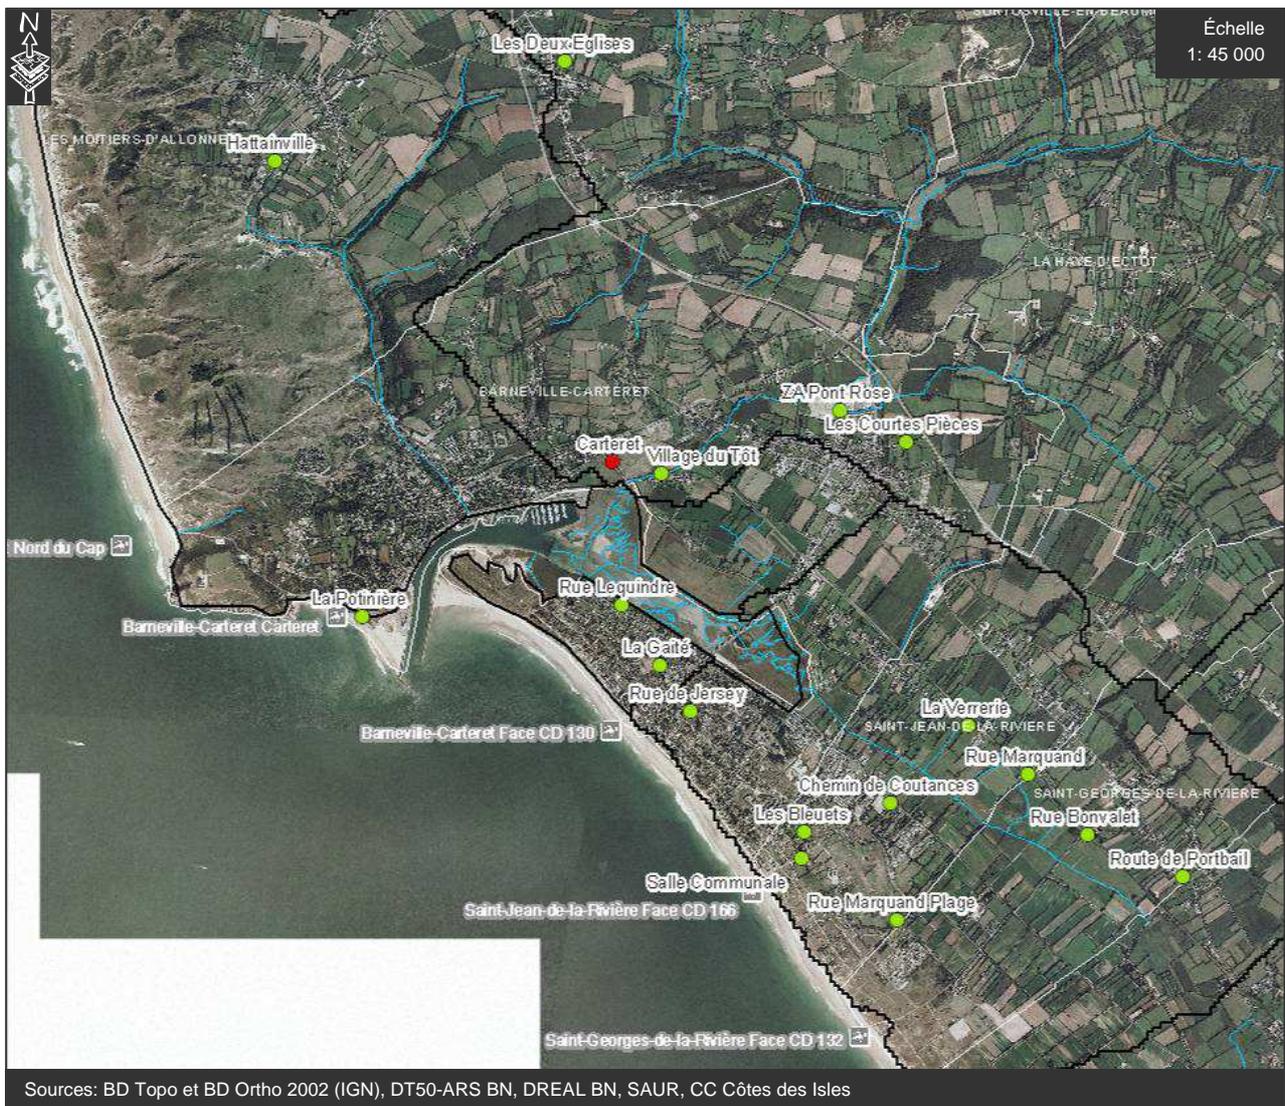
Figure 21 : Criticité globale des postes de refoulement sur le secteur d'étude

En cas de dysfonctionnement, les postes peuvent déborder dans le milieu et potentiellement avoir un impact sur le littoral. Utilisée par la SAUR (Méthode I-Crew/Galaté) dans le cadre du projet MARECLEAN (SAUR, 2008), **l'étude de la criticité** des postes de refoulement permet d'identifier les postes "à risque" ou "critiques" en cas de dysfonctionnement. Cette étude de criticité consiste à attribuer à chacun des postes une note calculée sur la base d'une série de critères techniques liés à la conception du poste, à l'historique des défauts, aux volumes pompés et à la présence d'eaux parasites. Cette note est ensuite pondérée, selon une méthodologie différente de celle employée dans le projet Mareclean, sur la base de critères environnementaux en fonction de la nature du déversement (vers le sol / infiltration, fossé, pluvial canalisé, cours d'eau ou directement sur l'estran) et de sa proximité avec le milieu naturel (détails sur les critères retenus et les résultats en Annexes 4).

- équipé de deux pompes en permutation automatique,
- possédant un trop-plein,
- avec des occurrences d'alarmes de mise en charge supérieure à 4 fois /an,
- un débit de refoulement moyen compris entre 300 et 1500 m³/mois,
- le milieu récepteur est un milieu aquatique accessible au minimum via un pluvial végétalisé et dont la distance avec le trop plein du poste est inférieure à 1km.

Sur les 18 postes de refoulement présents sur la zone d'étude, près de la moitié se trouve sur Barneville-Carteret. On en dénombre également 4 sur la commune de Saint-Georges-de-la-Rivière, 4 sur celle de Saint-Jean de la Rivière et enfin 2 sur les Moitiers d'Allonne (Figure 21).

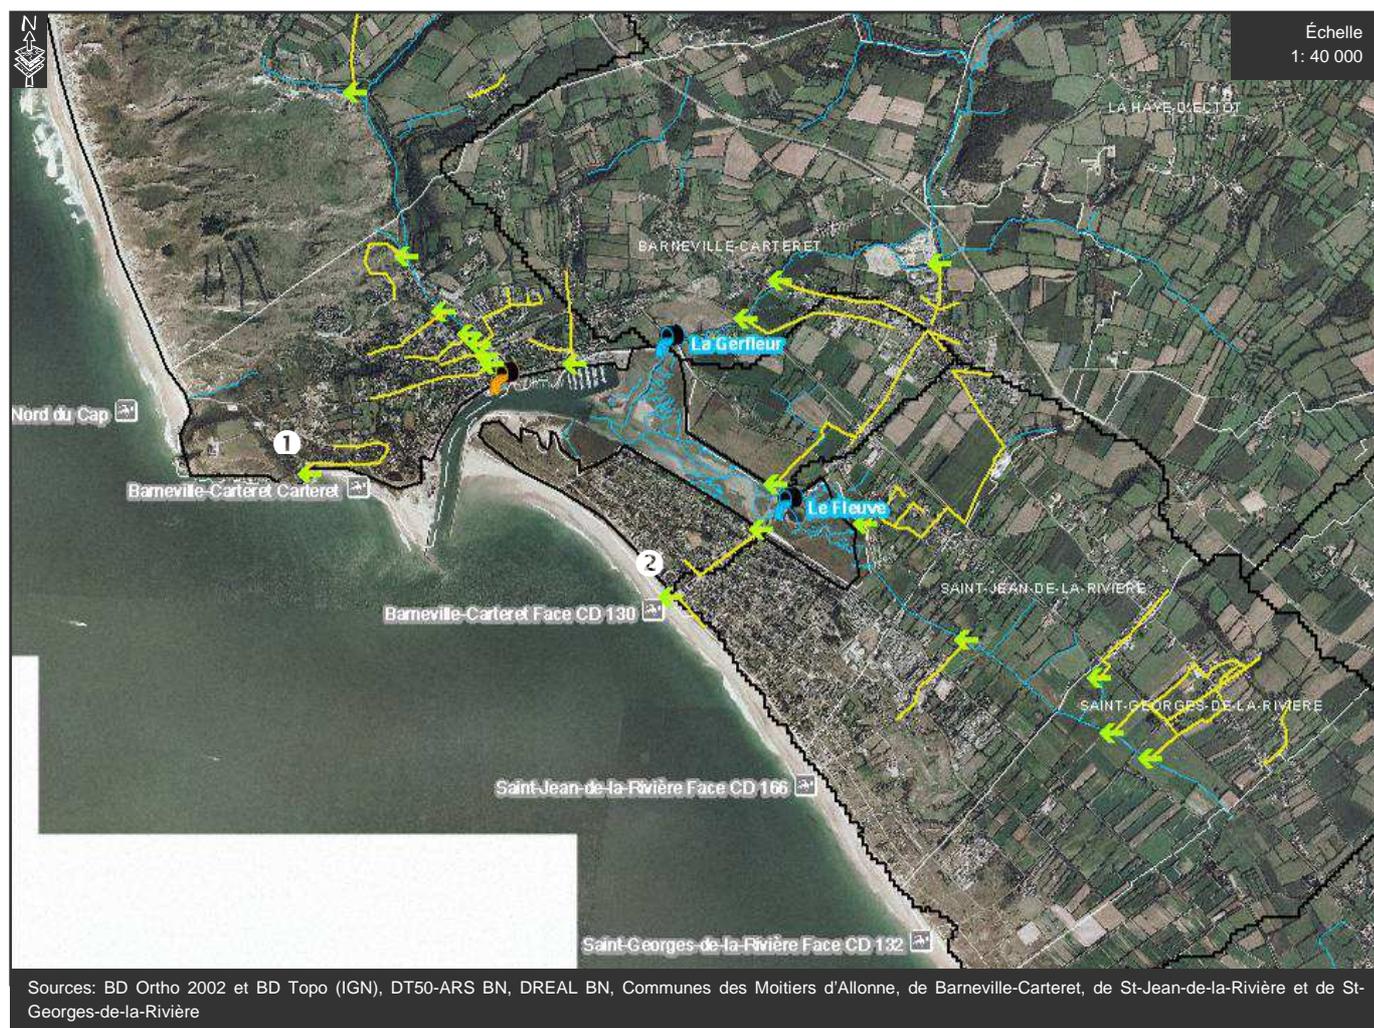
Figure 22 : Localisation des réseaux et émissaires pluviaux sur le secteur d'étude
Cartographie réalisée à partir de plans papier fournis par les communes littorales du secteur d'étude

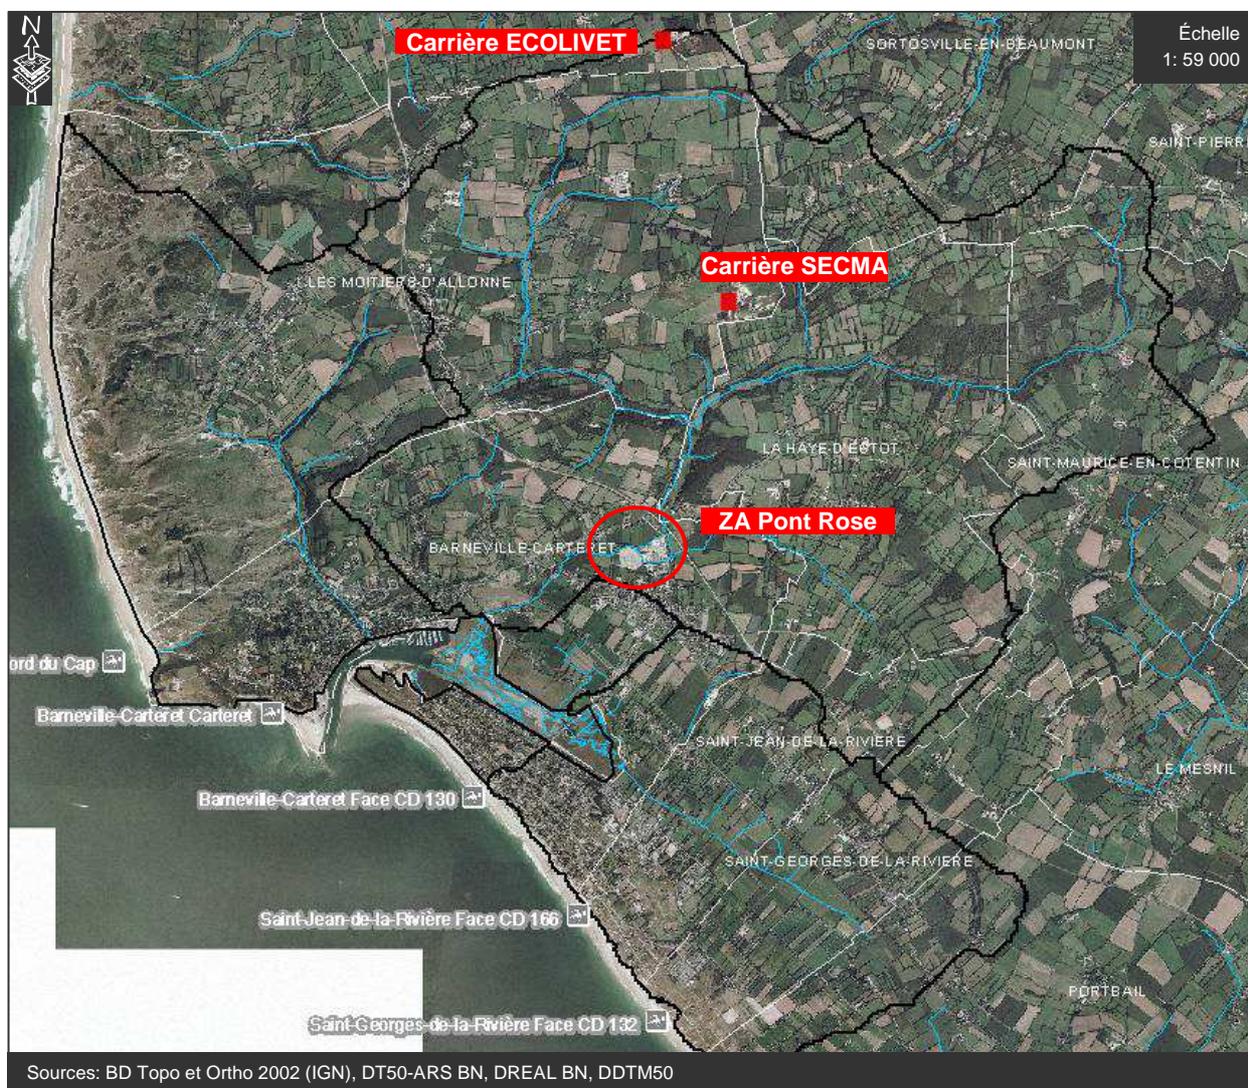
Figure 25 : Localisation des activités industrielles et artisanales présentes sur la zone d'étude

Hormis les carrières de tout venant sur Sénoville (ECOLIVET) et de grès sur les Moitiers d'Allonne (SECMA), les principales activités artisanales et industrielles présentes sur la zone d'étude sont regroupées sur la zone d'activité du Pont Rose à Barneville-Carteret (Figure 25).

Raccordées au réseau d'assainissement collectif des eaux usées, les entreprises implantées sur la zone du Pont Rose ne constituent, pour la plupart, pas de sources de pollution microbiologique (hypermarché, bureau d'étude de construction, bâtiments de la Communauté de Communes de la Côte des Isles, ateliers de réparation de bateaux, de maçons, d'électriciens et de mécanique, etc.). On notera toutefois la présence d'un mareyeur (Pêcheurs en Côte des Isles) et d'une société de taxis ambulances dont l'aire de lavage des véhicules est raccordée au réseau d'eaux usées (d'après le Syndicat d'Assainissement du Bassin du Fleuve, de la Gerfleur et des Douits, une partie de l'aire de lavage est non couverte, ce qui entraîne par temps de pluie une arrivée potentielle d'eaux parasites dans le réseau d'eaux usées).

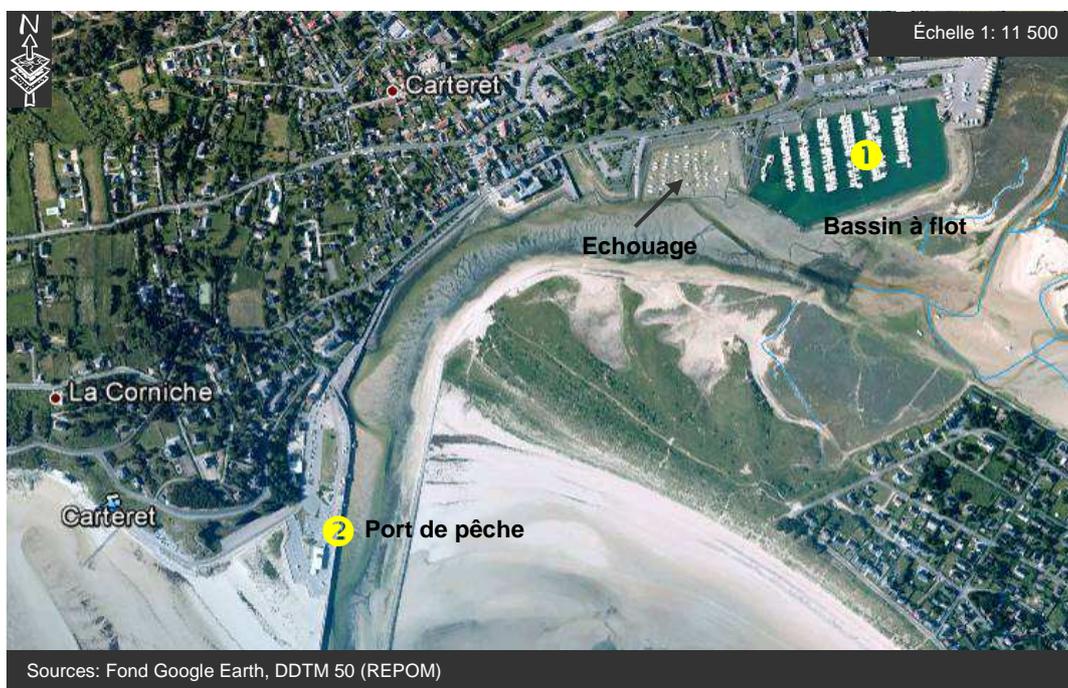
Figure 26 : Localisation des points de prélèvement du REPOM (d'après informations fournies par la DDTM 50)

Situé au sein du havre de Carteret, le port de plaisance de Barneville-Carteret se compose d'un bassin à flot d'environ 330 places (réalisé en 1995) et d'une zone d'échouage de 95 places (CDT50, 2011). A l'embouchure du havre se trouve également un port de pêche et le point de départ des liaisons vers les îles anglo-normandes (Figure 26).

D'après les données du REPOM⁶ enregistrées entre 2007 et 2009 (données fournies par la DDTM50), les concentrations en *E.coli* mesurées sur les deux points de suivi du port (Figure 26) sont majoritairement inférieures à 100 *E.coli*/100ml. La concentration la plus élevée (872 *E.coli*/100ml) a été relevée près du port de pêche à la suite d'un épisode pluvieux (Tableau 20). Au regard des excellents résultats observés sur la plage de Carteret, ces niveaux de contamination n'ont vraisemblablement aucun impact sur la qualité des eaux de baignade alentours.

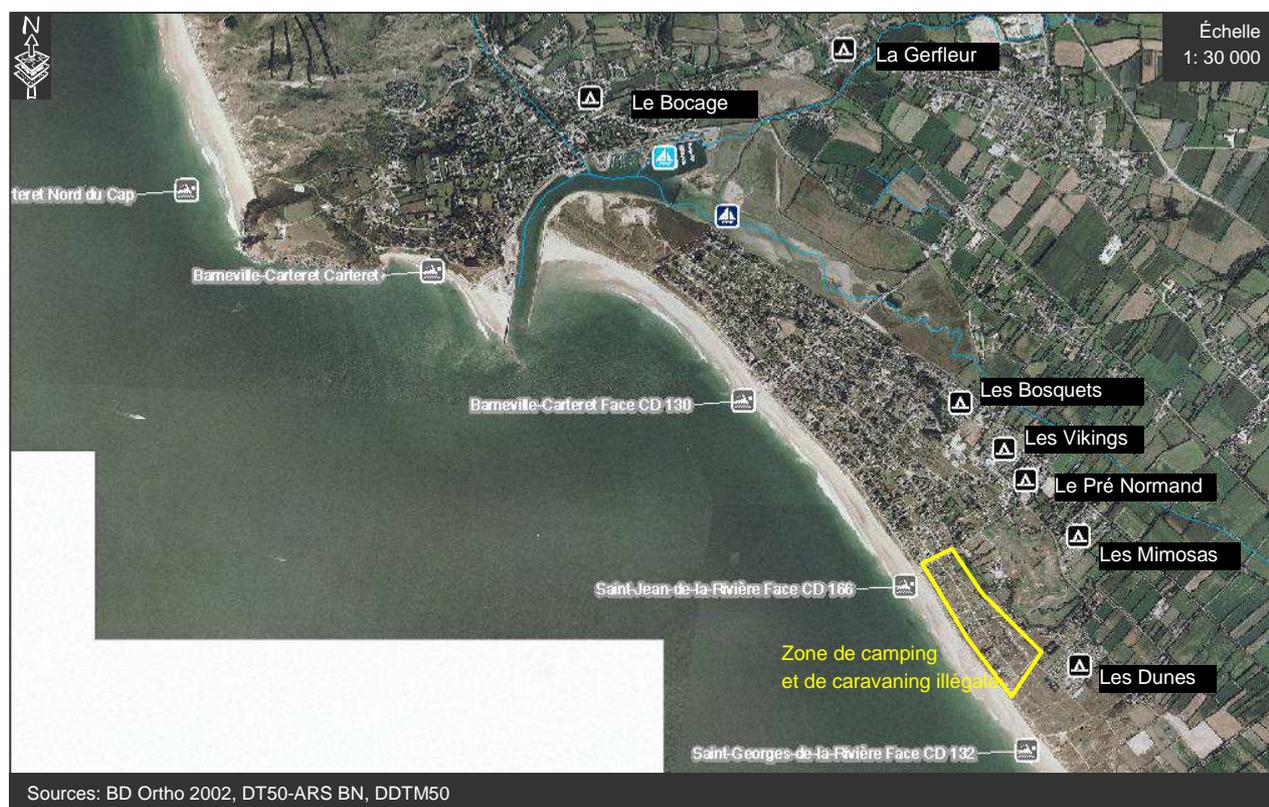
Figure 27 : Localisation des campings, du port et zones de mouillage sur la zone d'étude

Le nombre de campings implantés sur la zone d'étude atteste du fort potentiel touristique du secteur. Trois campings sont situés sur la commune de Barneville-Carteret (Le Bocage avec 200 pl., La Gerfleur avec 93 pl. et Les Bosquets avec 330 pl.), trois sur celle de Saint-Jean-de-la-Rivière (Les Vikings avec 250 pl., Le Pré Normand avec 161 pl. et les Mimosas, anciennement l'Ermitage avec environ 100 pl.), et enfin le camping des Dunes avec 100 pl. sur la commune de Saint-Georges-de-la-Rivière (Figure 27).

On notera également la présence d'une vingtaine de mouillages autorisés au fond du havre de Carteret (Figure 27).

On notera également la présence de zones de campings "sauvages" principalement sur les dunes de Saint-Jean-de-la-Rivière et de Saint-Georges-de-la-Rivière (Figure 27). Implantés sur des terrains privés, les mobil-homes ne disposent, pour la plupart, d'aucun système d'assainissement de leurs eaux usées autre que des puisards ou fosses toutes eaux. Toutefois le secteur de mielles (sols sableux) où ils se trouvent favorise l'infiltration et limite vraisemblablement un quelconque impact sanitaire sur les zones de baignade toute proches.

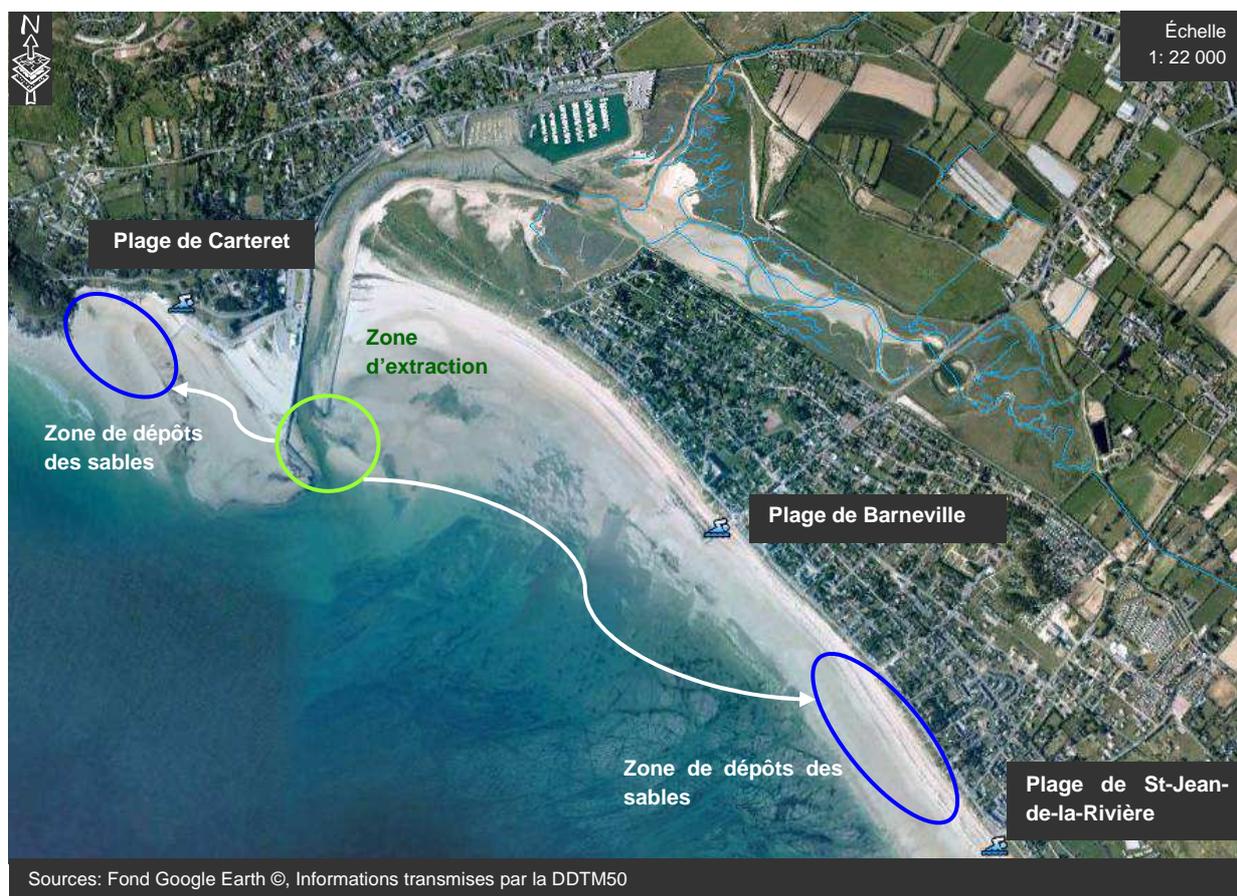
Figure 28 : Localisation des zones de dépôt des sables dragués (Données DDTM50)

Le maintien des accès aux ports (pêche et plaisance) nécessite un entretien régulier. Ainsi tous les ans, la commune de Barneville-Carteret extrait à l'entrée du chenal un mélange de sable et d'algues (24 000 m³ en 2010 et 22 000 m³ en 2011, chiffres transmis par la DDTM50) qui est ensuite déposé sur les plages de Carteret au nord et de Barneville au sud (Figure 28).

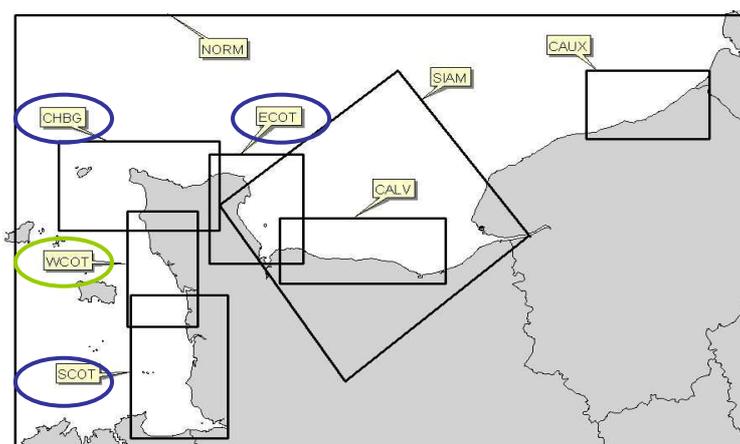
Figure 29 : Emprise géographique des différents modèles disponibles au LERN (IFREMER)

Sur les huit modèles développés dans le cadre du CPER de Basse-Normandie⁹, c'est le modèle WCOT (Figure 29) qui a été utilisé pour simuler l'impact des ruisseaux de la Gerfleur et du Fleuve. Accessible à un public non expert, l'utilisation de l'interface Internet du modèle (Outil MarsWeb) a permis de paramétrer les flux d'entrée à injecter (BF et TP), les différentes conditions de vent, de marée et le temps de survie des bactéries (T90).

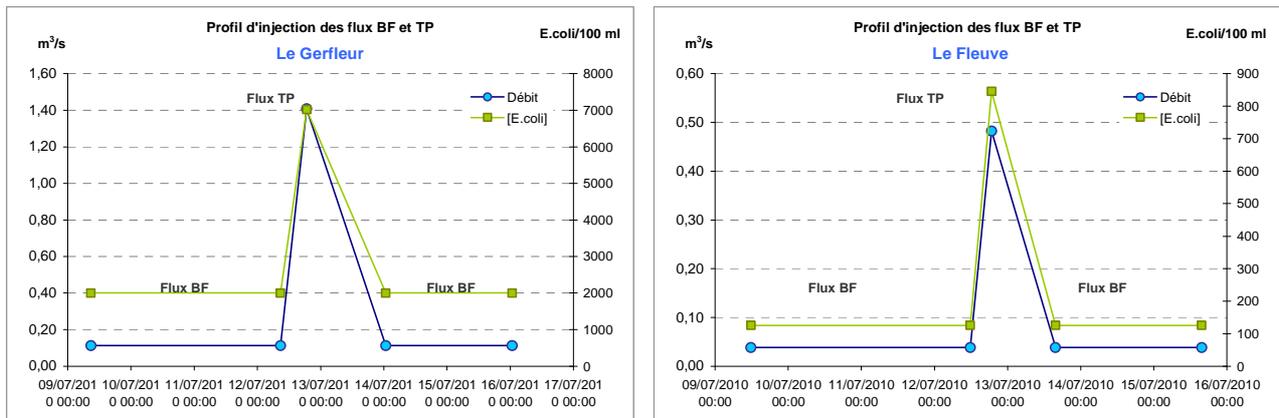
Estimées selon la méthode de SOCOSE par la DREAL de Basse-Normandie (Pôle Hydrologie -H.CAPLET), les durées caractéristiques de crue (D), propres aux bassins versants des ruisseaux de la Gerfleur et du Fleuve sont respectivement de **20 heures et 14 heures**. Cette information apporte des éléments quant au temps de réponse des bassins et permet ainsi de tracer un profil de crue théorique, base pour la schématisation d'un mode d'injection du flux TP adapté (Figure 30).

Figure 30 : Profil d'injection des flux Bruit de Fond et Temps de Pluie
