PROFIL DE VULNÉRABILITÉ

Rapport technique

Commune de BARNEVILLE-CARTERET

Plage de Carteret Plage de la Potinière

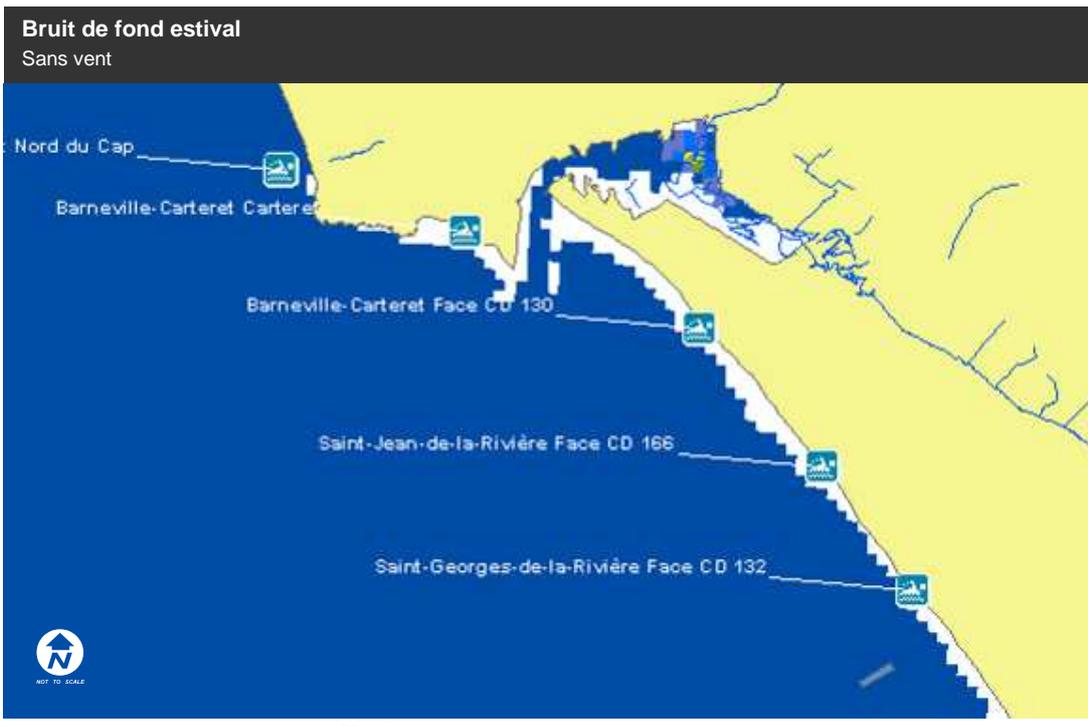
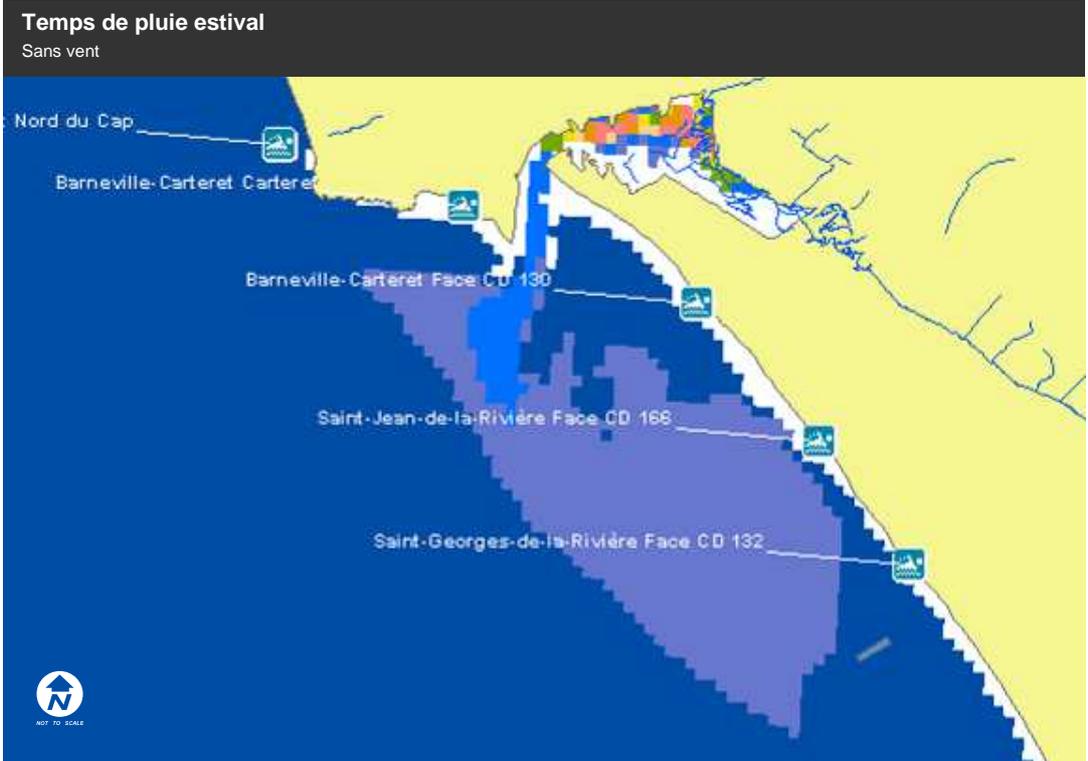
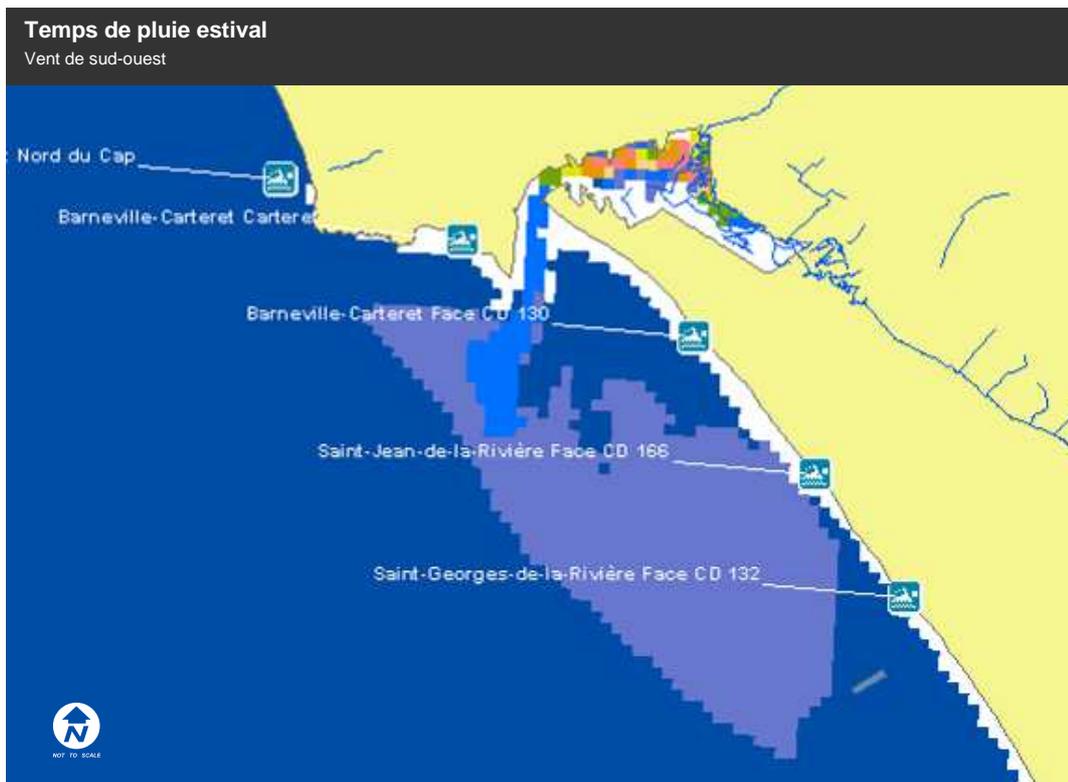
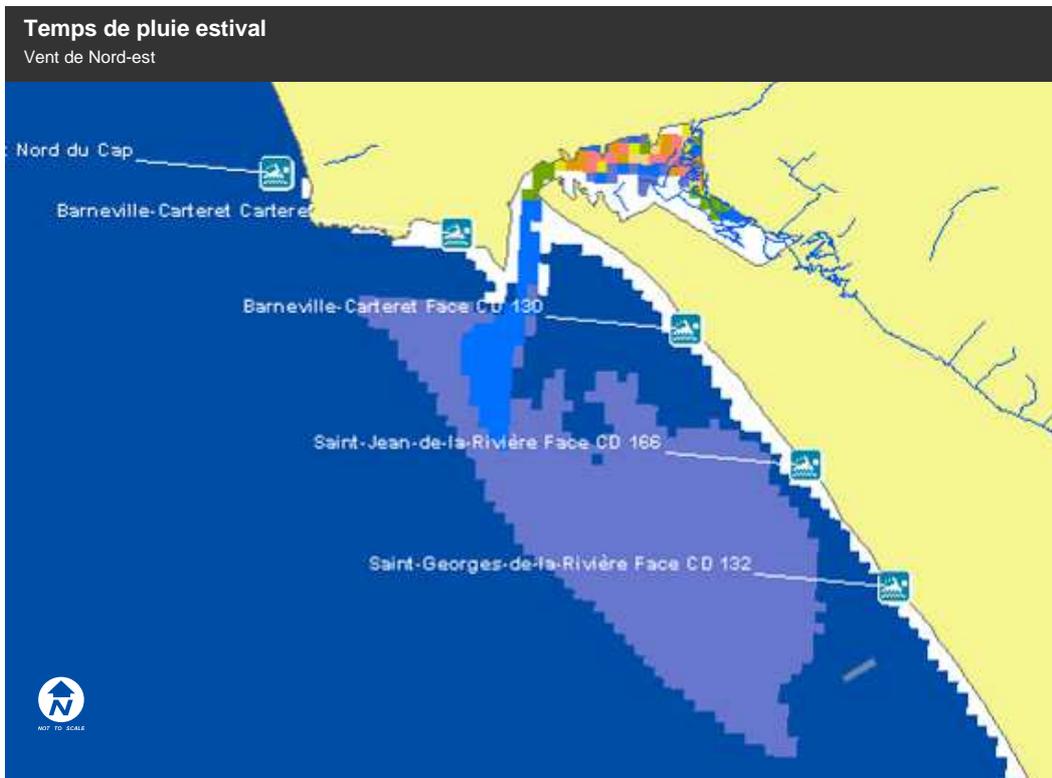
Quelles que soient les conditions de vent, le bruit de fond observé sur la plage de Carteret est inférieur à 100 E.coli/100ml et reste cohérent avec la majorité des mesures effectuées par le service Santé-Environnement de la DT50-ARS BN sur ce point (Tableau 23). Les rejets des ruisseaux de la Gerfleur et du Fleuve sont rapidement dilués au sein du havre et n'impactent donc pas la qualité des eaux de baignade situées de part et d'autre de l'embouchure du havre.

Figure 31 : Cartes des concentrations maximales (E.coli) – Ruisseau de la Gerfleur

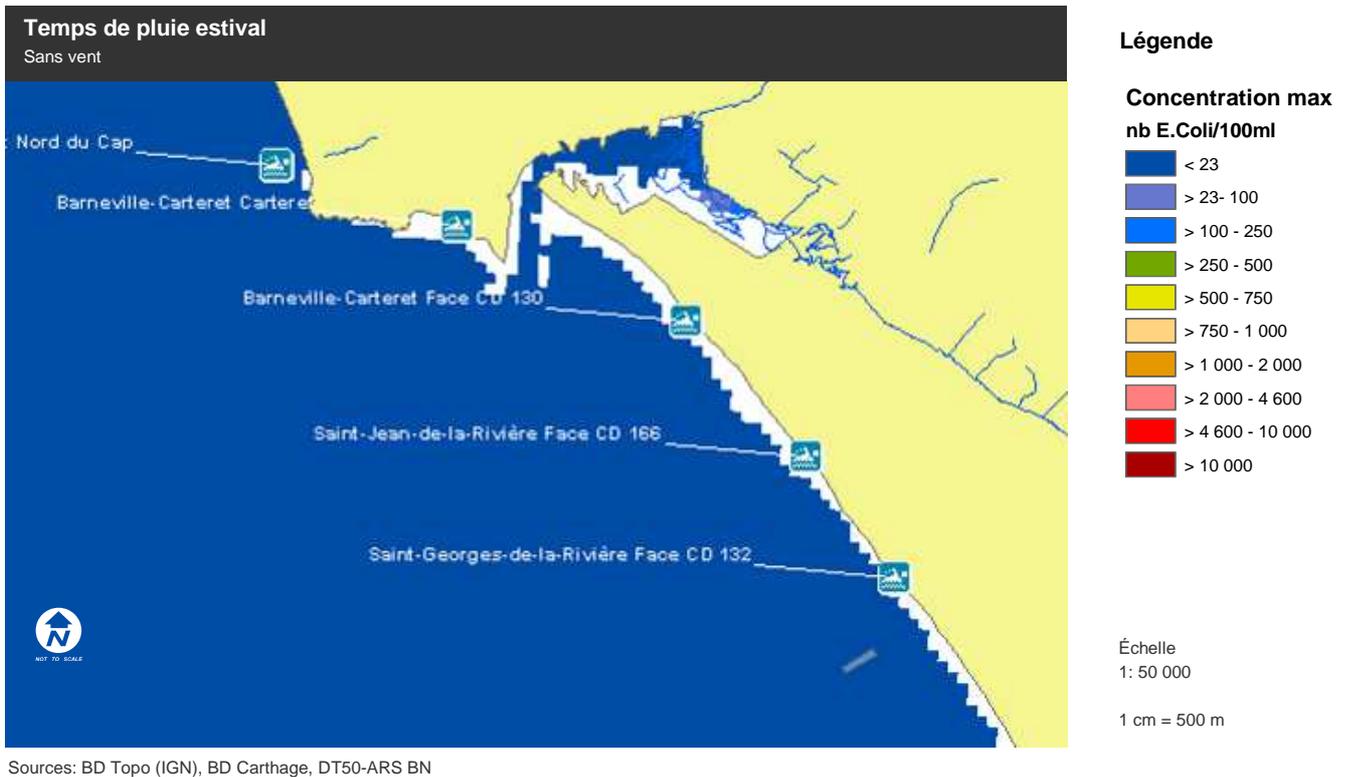
Figure 32 : Cartes des concentrations maximales (E.coli) – Ruisseau du Fleuve

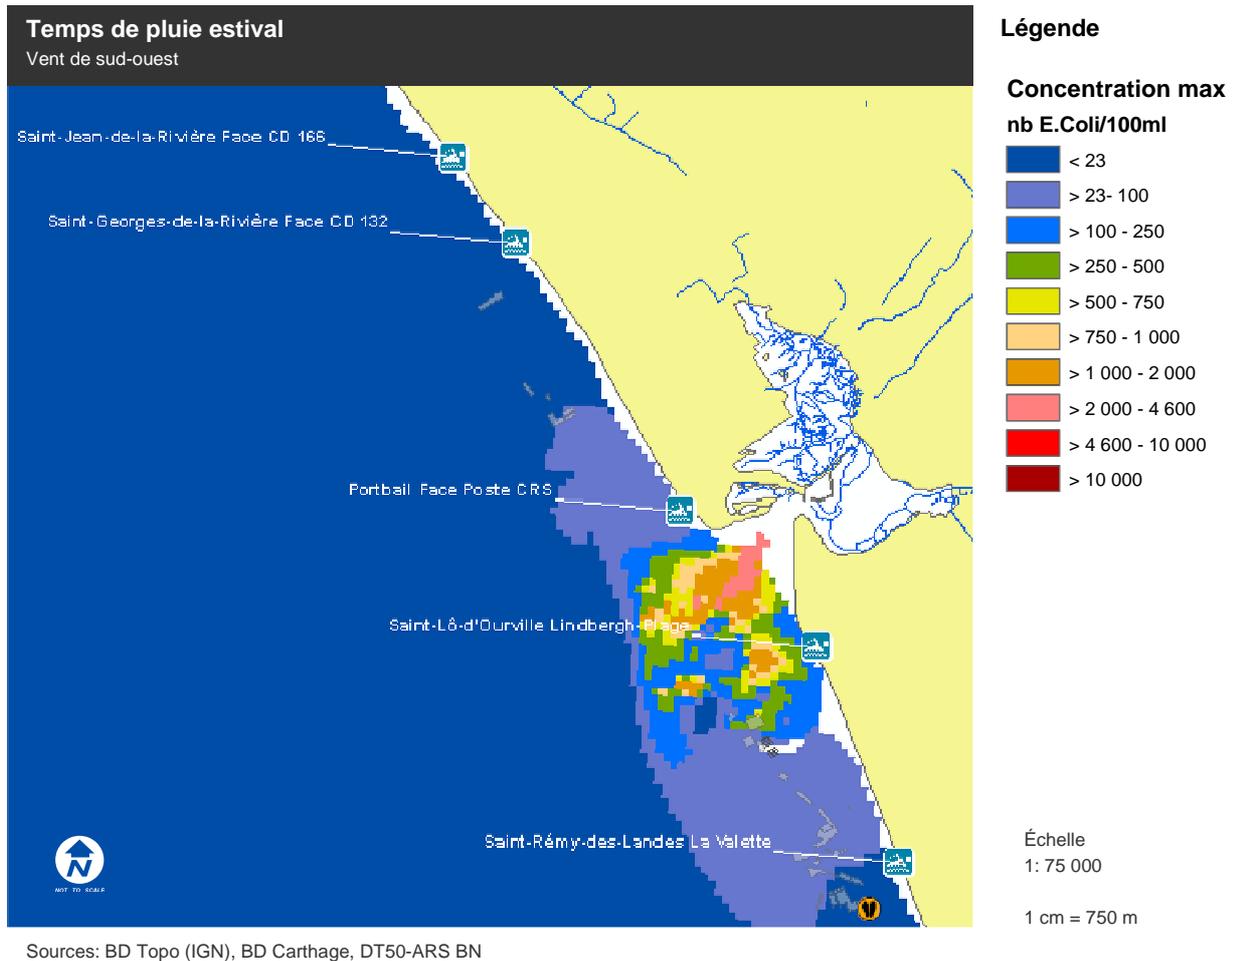
Enfin, bien que non étudiés dans le cadre de ce profil, les flux "temps de pluie" sortant du havre de Portbail ont été modélisés et ne semblent pas, au regard de la simulation réalisée par vent de sud-ouest, impacter les plages de Saint-Georges-de-la-Rivière et de Saint-Jean-de-la-Rivière et donc *a fortiori* les plages de Barneville-Carteret situées plus au nord (Figure 33).

Figure 33 : Cartes des concentrations maximales (E.coli) – A la sortie du havre de Portbail

Enfin, bien que non étudiés dans la cadre de ce profil, la modélisation des flux "temps de pluie" sortant du havre de Portbail a permis de mettre en évidence, par vent de sud-ouest, condition la plus pénalisante, l'absence d'impact sur la plage de Saint-Georges-de-la-Rivière et donc *a fortiori* sur les plages de Barneville-Carteret situées plus au nord.

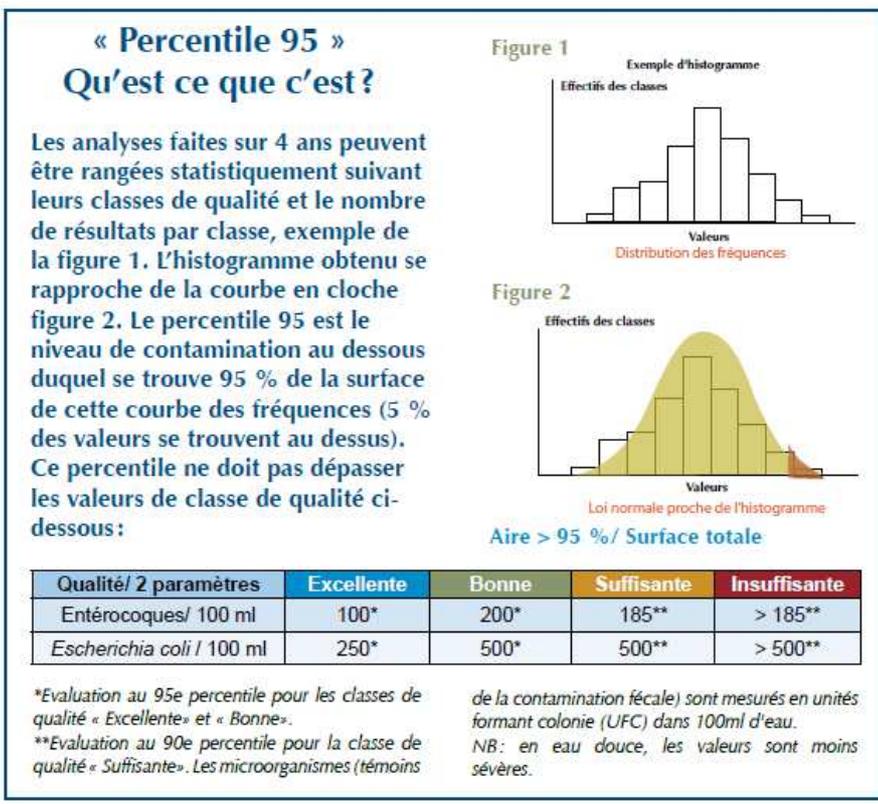
Figure I : Percentile 95 ? Qu'est ce que c'est ?
 Source : Agence de l'Eau Seine-Normandie

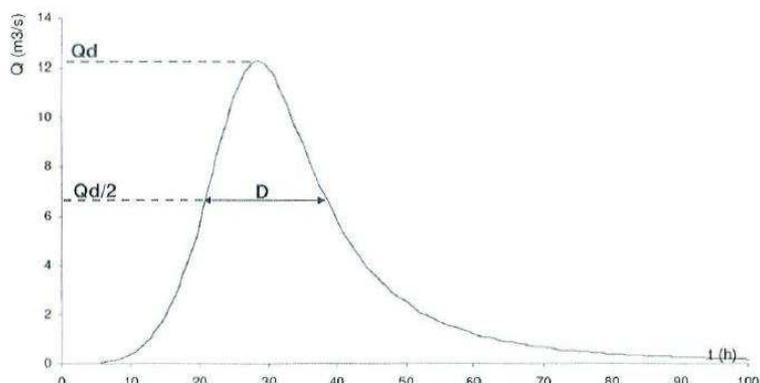
Utilisable pour des bassins versants ruraux de superficie comprise entre 2 et 200 km², la méthode SOCOSE permet d'estimer le débit de pointe décennale Q_d et la durée caractéristique de crue D (en heures) pendant laquelle le débit dépasse Q_d/2 (Figure III).

Figure III : Illustration d'une crue simple, du débit de pointe Q_d et de la durée caractéristique de crue D (Kluth, 2006)

- le temps de montée entre le débit moyen et le débit de pointe de la crue est égal à 0,5 D,
- le temps de descente pour revenir à un débit moyen normal est égal à 1,5 D.
