## PROFIL DE VULNÉRABILITÉ

### *Rapport technique*

Commune de TOURLAVILLE

Rue des Dauphins

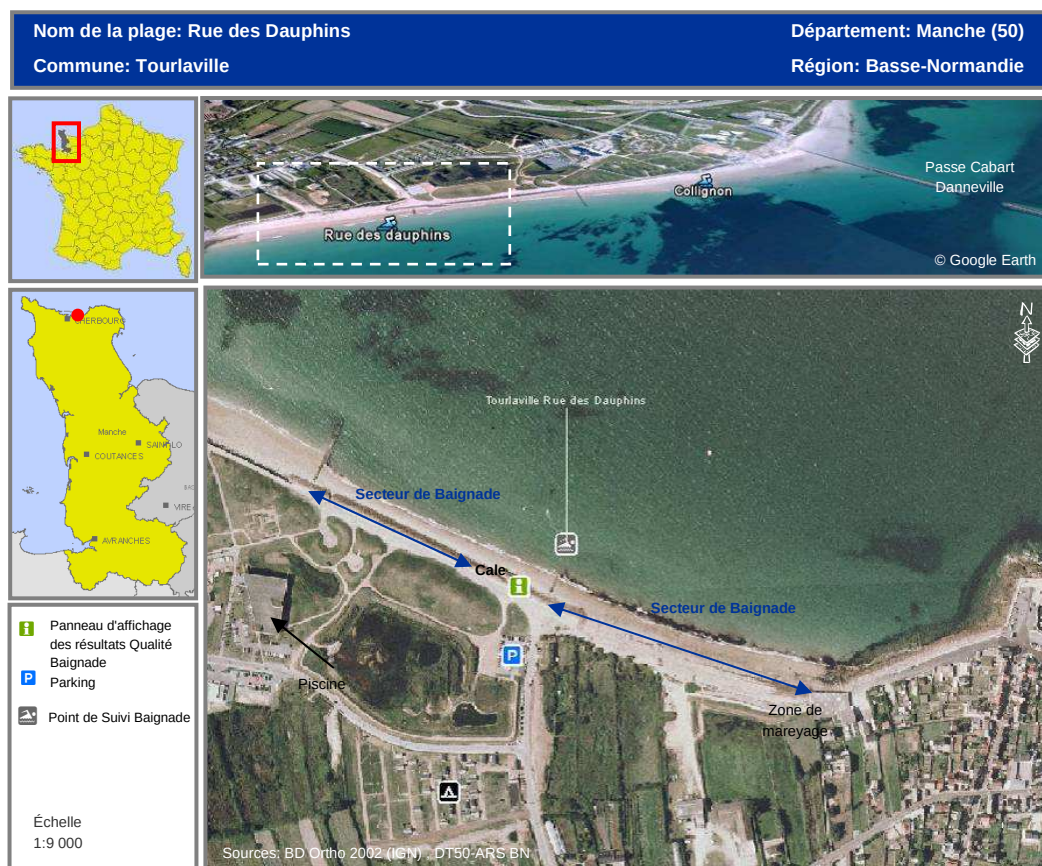
**Figure 1** : Localisation et description de la zone de baignade

Située en limite est de la zone urbanisée de la Communauté Urbaine de Cherbourg (CUC), la commune de Tourlaville est entourée par les communes littorales de Cherbourg et Digosville (Annexe 1). A l'est de la grande rade de Cherbourg, la plage de Collignon constitue un trait d'union entre le port des Flamands et celui du Becquet. La zone de baignade, intitulée "Rue des Dauphins", constitue la partie est de cette plage (Figure 1).

| Localisation : | Face à la cale d'accès à l'estran (Figure 1) |

L'accroissement de la fréquentation du littoral de Tournlaville suscité par l'aménagement de la zone de loisirs de Collignon a justifié la création, en 1993, d'un nouveau point de surveillance, intitulé "Rue des Dauphins" (localisation du point de prélèvement sur la Figure 1). Les données étudiées dans le cadre du profil se résument à la période 1999-2010.

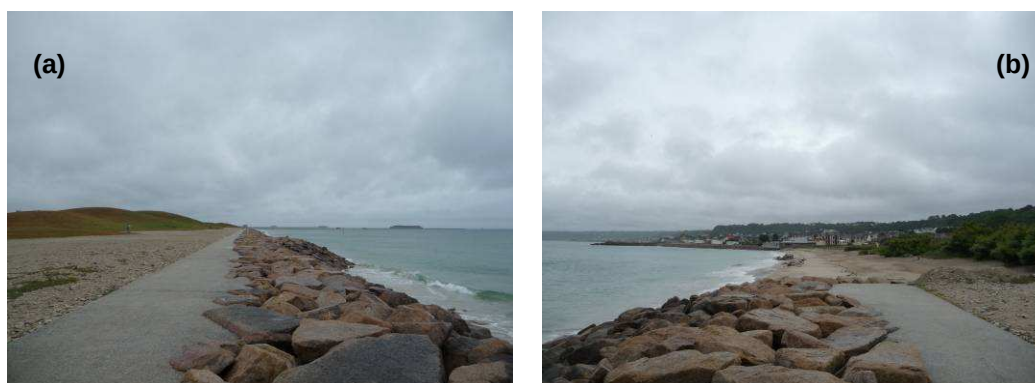
**Figure 2** : Plage de Collignon – Vues prises de la Rue des Dauphins le 10 août 2010  
Vue à l'ouest sur la rade de Cherbourg – (b) Vue à l'est sur le port du Becquet

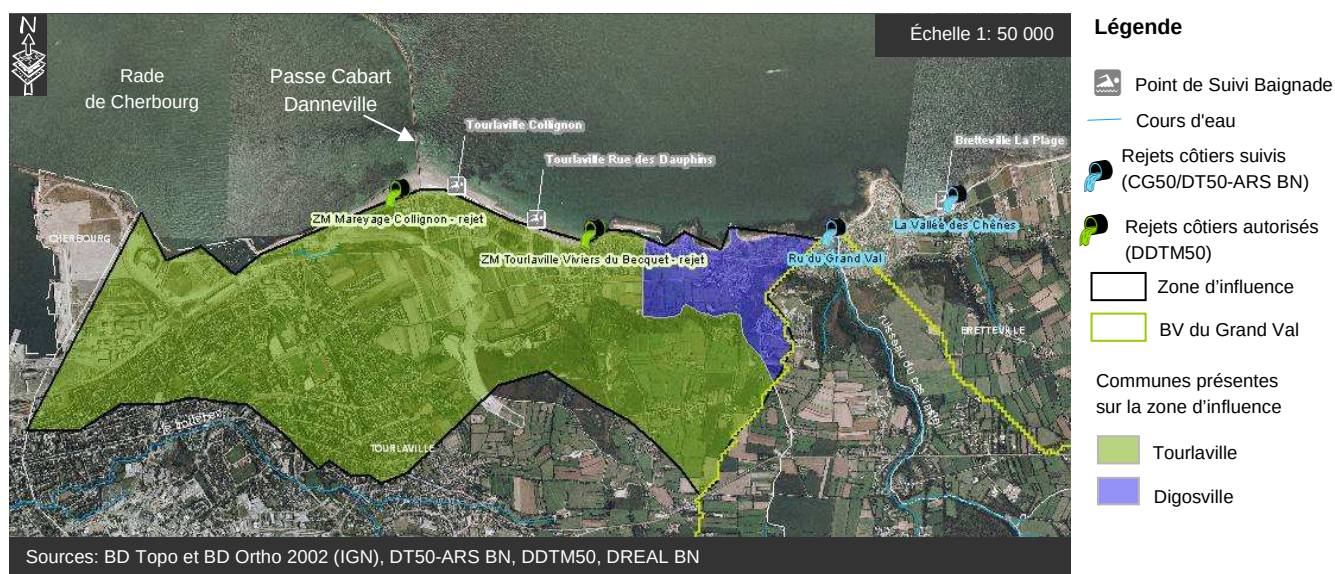
Figure 12 : Localisation de la zone d'étude

Situées à proximité immédiate de la passe de Cabart Danneville, les plages tourlavillaises peuvent être sous l'influence des masses d'eaux sortant de la rade de Cherbourg (Figure 12). Toutefois, compte-tenu des faibles niveaux de contamination (< 50 E.coli/100ml) constatés lors du suivi de la qualité des eaux de la rade de Cherbourg mené par la DDE sur la période 1995-1998 (SAUNIER TECHNA, 1999), les eaux de mer sortant par la passe Cabart Danneville n'entraînent *a priori* aucun impact majeur sur la qualité des eaux de baignade des plages de Tourlaville.

Aussi, sans être un bassin versant *sensu stricto*, la zone d'influence, sur laquelle les sources potentielles de pollution pouvant avoir un impact sur la qualité des eaux de baignade des plages de Tourlaville seront étudiées, est une zone de proximité immédiate localisée sur la Figure 12. D'une superficie d'environ 6 km<sup>2</sup>, elle recouvre le nord des communes de Tourlaville et de Digosville.

A proximité immédiate de la plage de Tourlaville, les deux principaux exutoires identifiés correspondent aux rejets autorisés des zones de mareyage de Collignon et du Becquet (Figure 12). La DDTM50 effectuée au titre de la police de l'eau un suivi physico-chimique et bactériologique de ces rejets. A 2 km vers l'est, le ruisseau du Grand Val n'a que peu d'influence sur la qualité des eaux de baignade de la plage (cf. Partie II) ; bénéficiant d'un suivi microbiologique régulier assuré par le Service Santé-Environnement de la DT50-ARS BN depuis 1995, ses rejets sont toutefois présentés.

Sur cette zone de mareyage, les eaux de vidange des bassins à coquillages et crustacés du vivier transitent par un bassin de décantation avant de rejoindre la mer via quatre petits exutoires à l'est de la plage (Figure 12). Avec des colimétries relativement faibles, l'impact de ce rejet autorisé (Arrêté du 18/10/1995) sur le milieu récepteur est négligeable (DDASS50 / DDTM50, 1998).

Bordant le littoral, les zones de mareyage de Collignon et du Becquet sont les activités artisanales les plus proches de la plage (Figure 12). Toutes deux raccordées au réseau d'assainissement de la CUC, elles rejettent en mer les eaux des bassins de lavage et de trempage des coquillages et crustacés. Ces rejets font l'objet d'un arrêté d'autorisation et d'un suivi assuré par la DDTM de la Manche (cf. page 16). Dépassant de temps à autre le seuil des 2000 coliformes totaux/100ml, les rejets de la zone de mareyage de Collignon semblent être les plus contaminés. Toutefois, compte-tenu de l'hydrodynamisme local et de la distance avec la plage, ce rejet n'a vraisemblablement pas d'incidence sur la qualité des eaux de baignade de la plage de Collignon (SAUNIER TECHNA, 1997 et DDASS50 / DDTM50, 1998).

A proximité immédiate de la plage de Tourlaville, les principaux exutoires identifiés sont le pluvial de Collignon et les rejets autorisés des zones de mareyage de Collignon et du Becquet (Figure 12). Bien que la DDTM50 effectuée au titre de la police de l'eau un suivi bactériologique de ces rejets, la fréquence trop faible des prélèvements et l'absence de débit n'a pas permis de constituer un historique pertinent pour l'évaluation de leurs apports temps sec / temps de pluie. Même constat pour le pluvial de Collignon, dont l'absence d'un suivi régulier accompagné de mesures de débit n'a pas permis de simuler son impact sur la qualité des eaux de baignade de la plage.

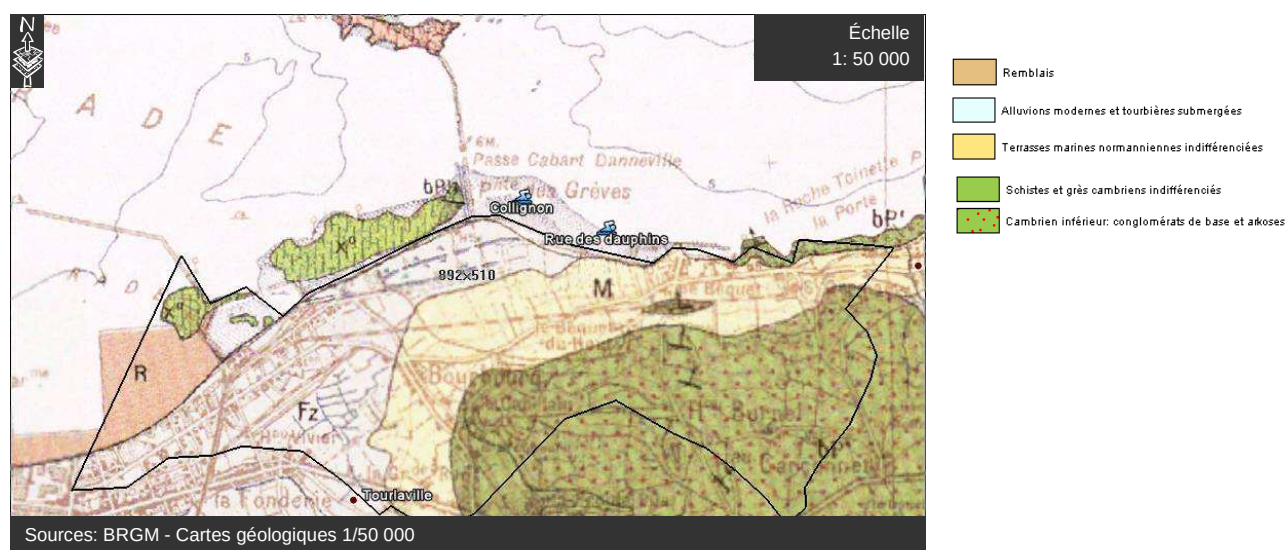
Figure 13 : Carte géologique au 1/50 000° du BRGM (Info Terre)

Il est intéressant de connaître la nature des sols présents sur le secteur afin de caractériser leur capacité de saturation (aspect important pour l'évaluation du ruissellement). Les principales formations géologiques rencontrées sur la zone d'étude sont (Figure 13) : des zones de remblais, des dépôts d'alluvions modernes, des schistes et grès du Cambrien, et des terrasses normanniennes.

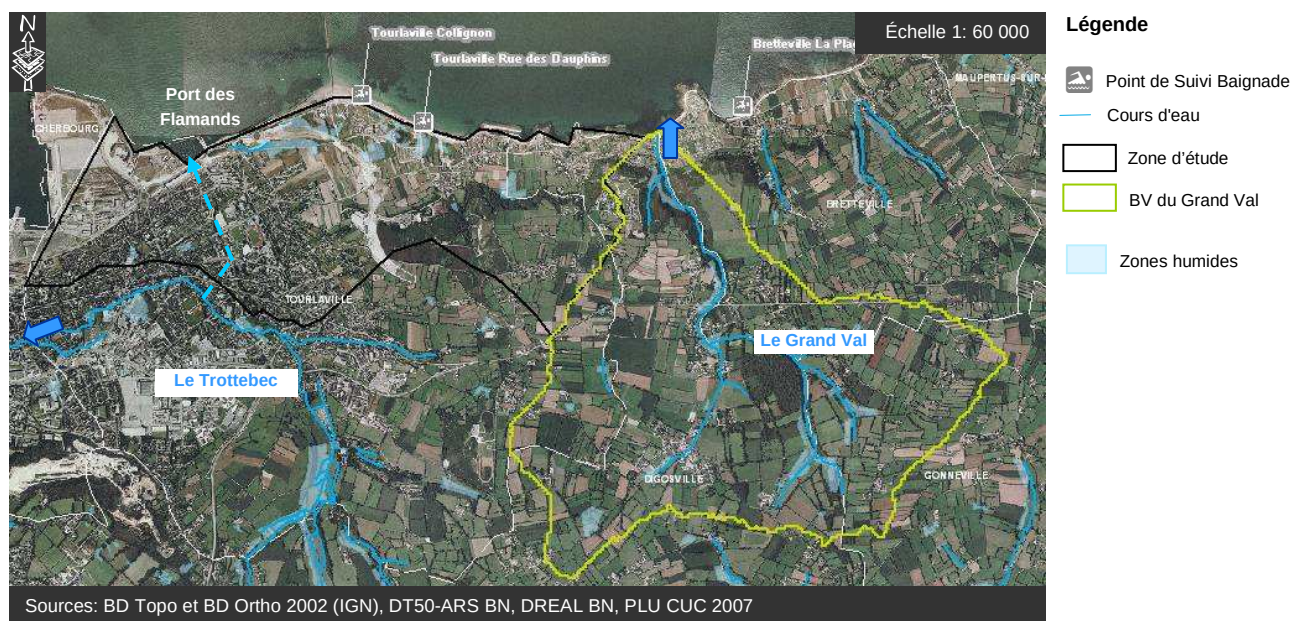
**Figure 15 :** Réseau hydrographique sur la zone d'étude et aux alentours

Au sud de la zone d'étude, le Trottebec traverse la commune de Tourlaville avant de rejoindre l'avant-port de Cherbourg. Il est à noter qu'en période pluvieuse, une partie de ses débits est dirigée vers le port des Flamands par le biais d'une dérivation aménagée (PLU de la CUC, 2007).

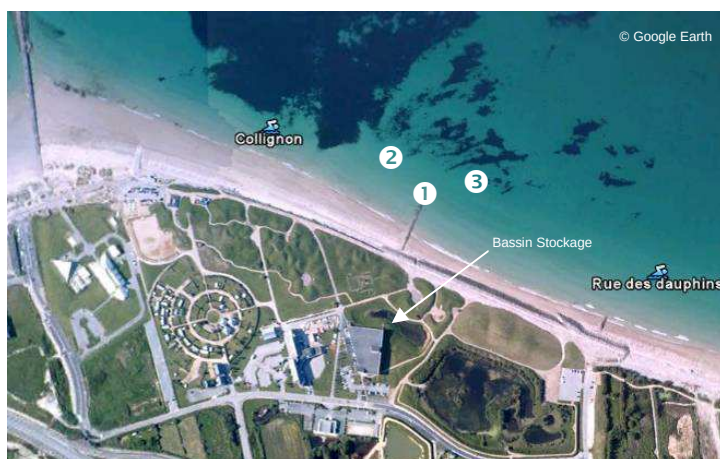
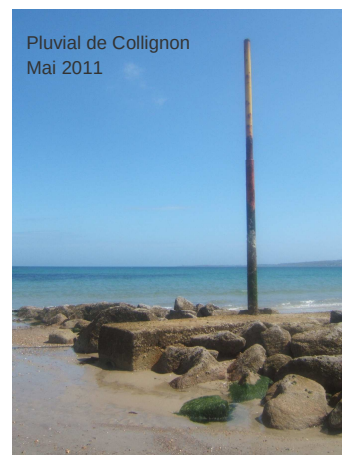
**Figure 17** : Localisation de quelques points de prélèvement du suivi bactériologique des rejets du pluvial de Collignon réalisé par la CUC durant l'été 1993.

L'aménagement de la zone de loisirs de Collignon (base nautique, piscine, camping, école de voile, etc.) et notamment l'imperméabilisation des sols ont justifié la mise en place d'un ouvrage d'évacuation des eaux pluviales dont l'exutoire principal se situe sur la plage de Tourlaville, entre les points de suivi de Collignon et de la Rue des dauphins (Figure 17).

Le pluvial de Collignon évacue les eaux de ruissellement d'un bassin versant de près 76 ha qui comprend la zone de loisir de Collignon mais également l'installation de valorisation et de traitement des déchets située sur les hauteurs du Becquet (cf. page 26).

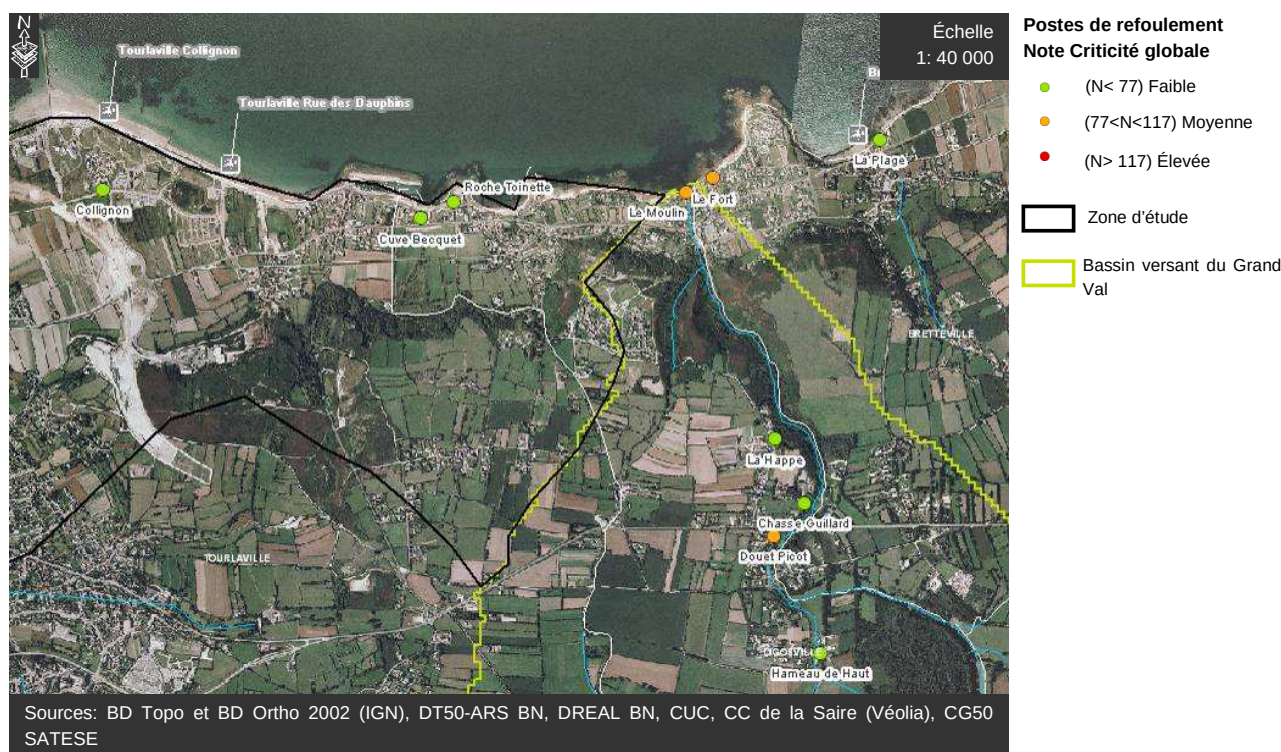
**Figure 20** : Criticité globale des postes de refoulement sur le secteur d'étude et ses alentours

- équipé de deux pompes en permutation automatique,
- possédant un trop-plein,
- avec des occurrences d'alarmes de mise en charge supérieure à 4 fois /an,
- un débit de refoulement moyen compris entre 300 et 1500 m<sup>3</sup>/mois,
- le milieu récepteur est un milieu aquatique accessible au minimum via un pluvial végétalisé et dont la distance avec le trop plein du poste est inférieure à 1km.

Les trois postes présents sur la zone d'étude présentent une faible criticité. Dépourvus de trop-plein et équipés d'un système de télégestion, les risques de débordements de ces postes sont quasi-nuls. Seul poste géré par la CUC sur le secteur, le poste de Collignon fait l'objet d'une visite hebdomadaire et d'un entretien bimensuel. Les autres postes sont tous sous la responsabilité de la Communauté de Communes de la Saire et de son fermier VEOLIA. De par les débits transités, les possibles débordements sur le réseau amont et sa proximité avec le littoral, le poste du Fort est le plus critique (note de 94). Cependant, il ne constitue pas un risque de pollution des eaux de baignade de Tourlaville compte-tenu de son éloignement.

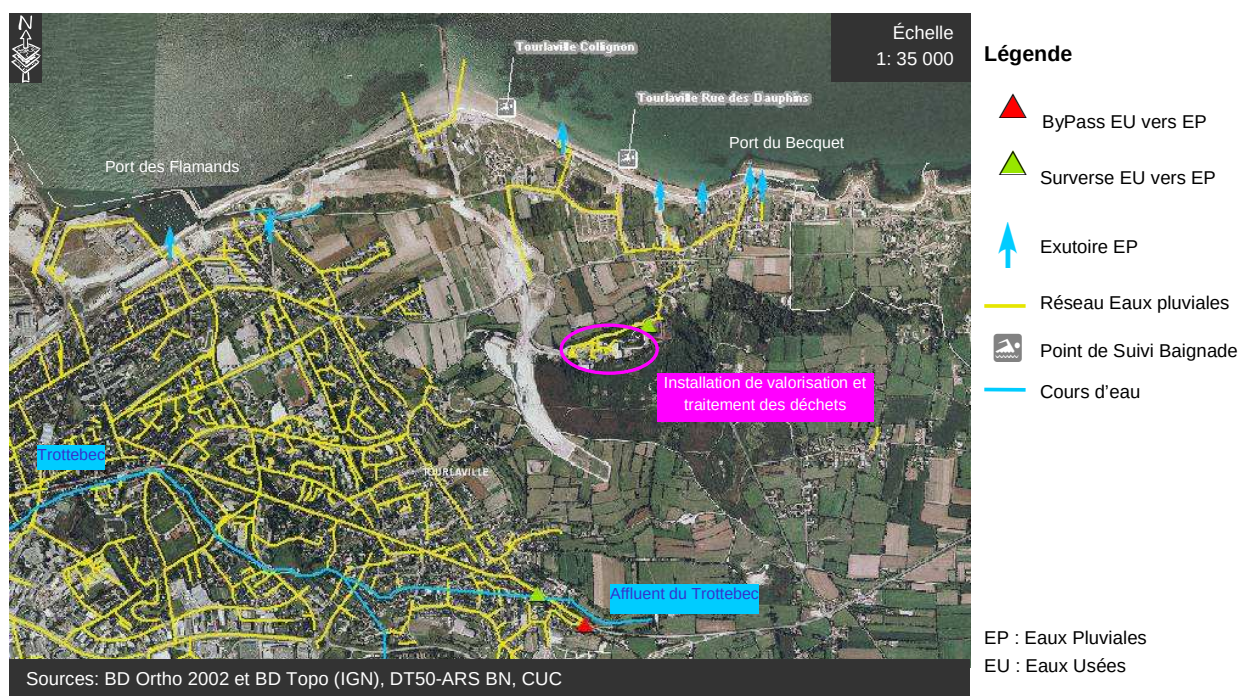
**Figure 21** : Schéma du réseau d'eaux pluviales à proximité des plages de Tourlaville (Données CUC, 2010)

Le schéma du réseau d'eaux pluviales de la CUC, centré sur la commune de Tourlaville (Figure 21) permet de mettre en évidence l'arrivée de cinq exutoires pluviaux à proximité de la plage. Situé entre les points de suivi de Collignon et de la Rue des dauphins, le principal reste le pluvial de Collignon qui évacue les eaux pluviales d'un bassin versant de 76 ha comprenant notamment la zone de loisir et l'installation de valorisation et de traitements des déchets du Becquet. Suivis en 1993, ses rejets ont été étudiés en page 18 du présent profil. On notera également la présence d'une surverse d'eaux usées vers le réseau pluvial à proximité du centre de traitement des déchets (Figure 21).

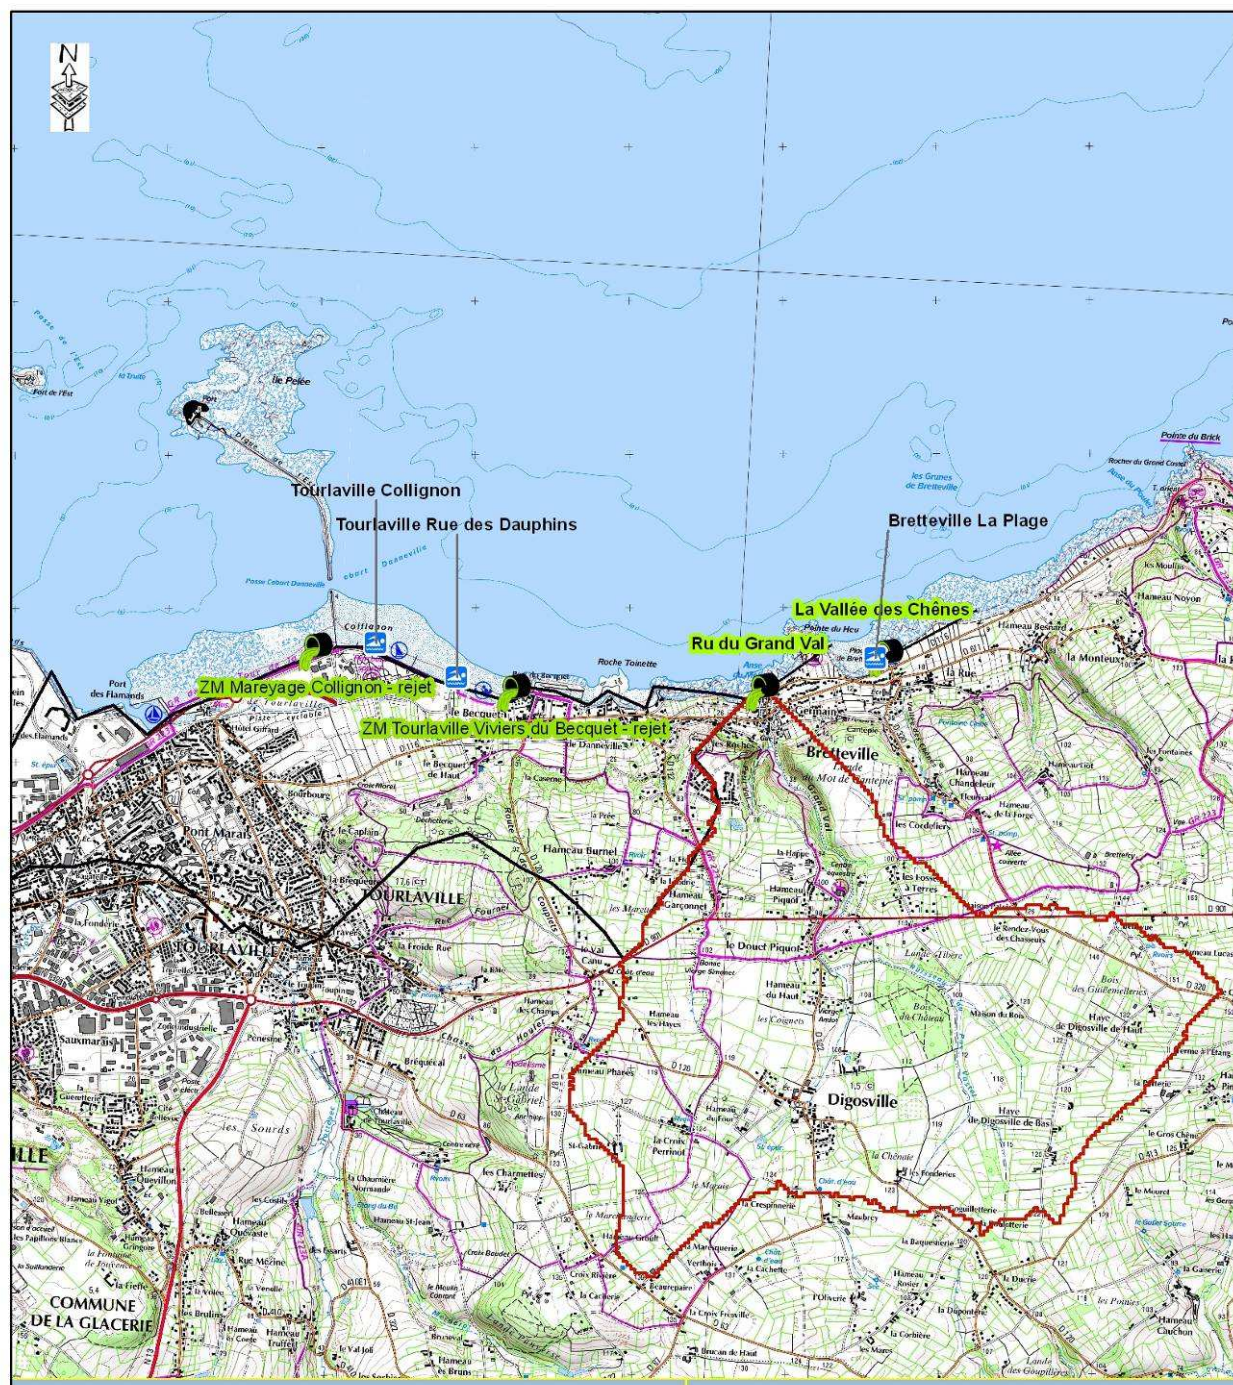
1:40 000

Carte au 1/40 000<sup>e</sup> de la zone d'étude
