Commune de Hauteville-sur-Mer

Plage Face à l'école de voile

Révision du profil de vulnérabilité

Rapport technique

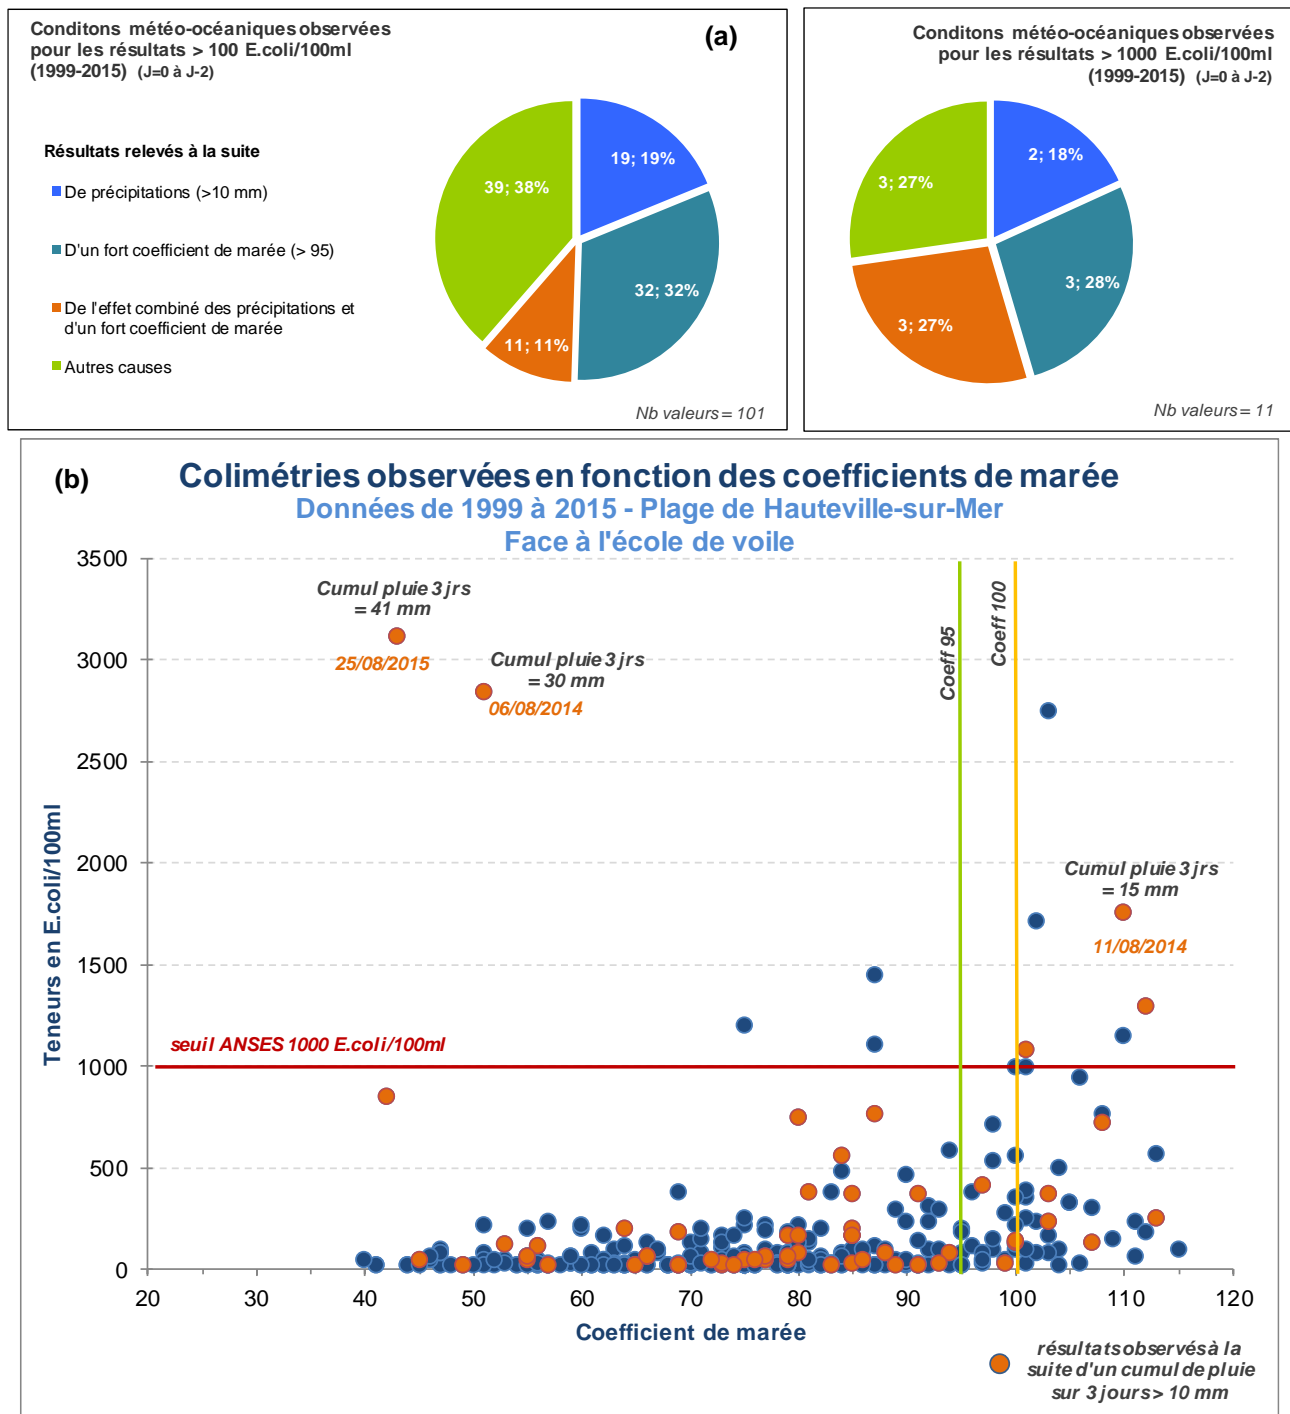
Comme le souligne la Figure 5 (a), 62 % des résultats supérieurs à 100 E.coli/100ml a été observée suite à de fort coefficient de marée (> 95), à des événements pluvieux significatifs ou à l'effet combiné des deux. Il est à noter que les résultats les plus pénalisants (>1000 E.coli/100ml) sont quant à eux généralement constatés à la suite de fort coefficient de marée (Figure 5 - b et Tableau 2).

Figure 5 : Influence des conditions météo-océaniques sur la qualité des eaux de baignade de la plage de Hauteville-sur-Mer – Face à l'école de voile (Analyse des données enregistrées entre 1999 à 2015) Données issues de la station Météo France de Gouville-sur-Mer

On notera néanmoins que pour des raisons techniques les prélèvements REMI sont généralement réalisés par marée de vive-eau ; la mer étant alors suffisamment retirée pour permettre l'accès aux concessions conchylicoles des équipes de l'Ifremer qui se déplacent en 4x4 sur l'estran. Cet impératif d'échantillonnage est donc à prendre en considération pour l'interprétation de la Figure 5.

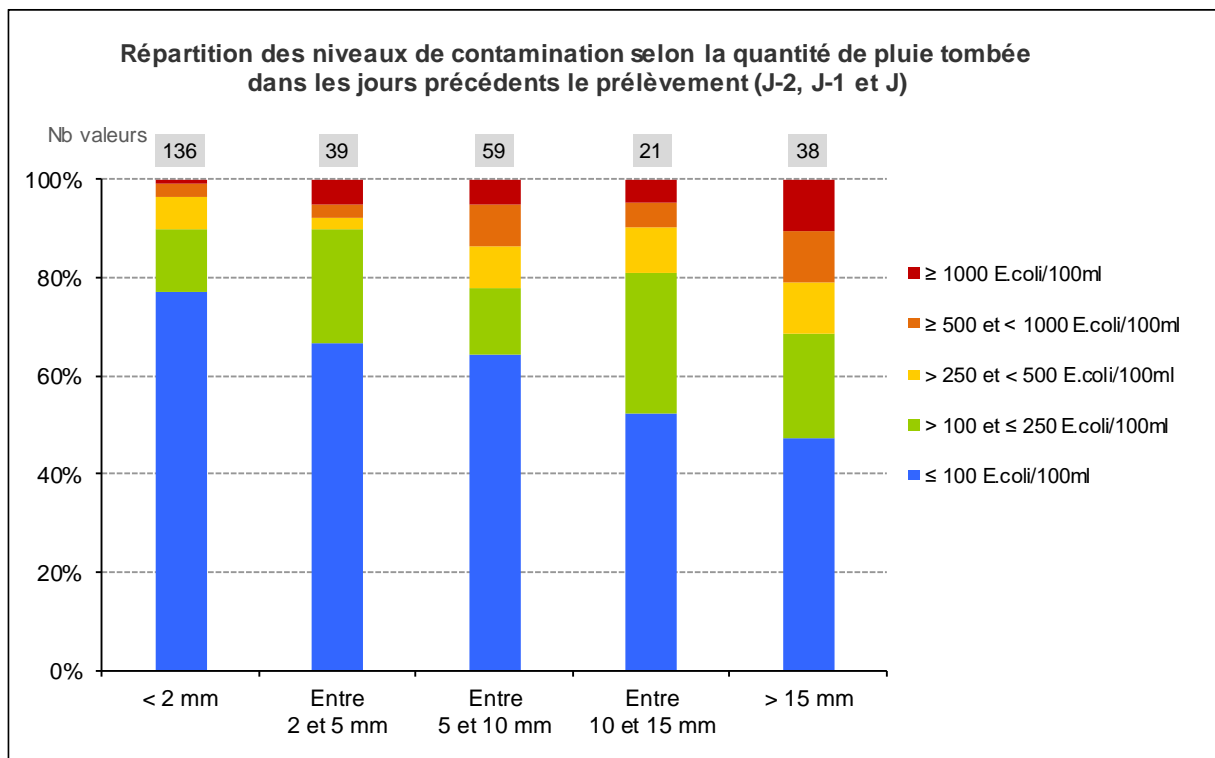
Enfin, lorsqu'elles sont liées à des épisodes pluvieux, ces dérives de qualité (>1000 E.coli /100ml) font généralement suite à des épisodes significatifs (cumuls sur 3 jours > 15 mm - Figure 6).

Figure 6 : Répartition des niveaux de contamination relevés sur les eaux de baignade de la plage de Hauteville-sur-Mer (Face à l'école de voile) entre 1999 et 2015 en fonction des précipitations tombées
Données de précipitations issues de la station Météo France de Gouville-sur-Mer

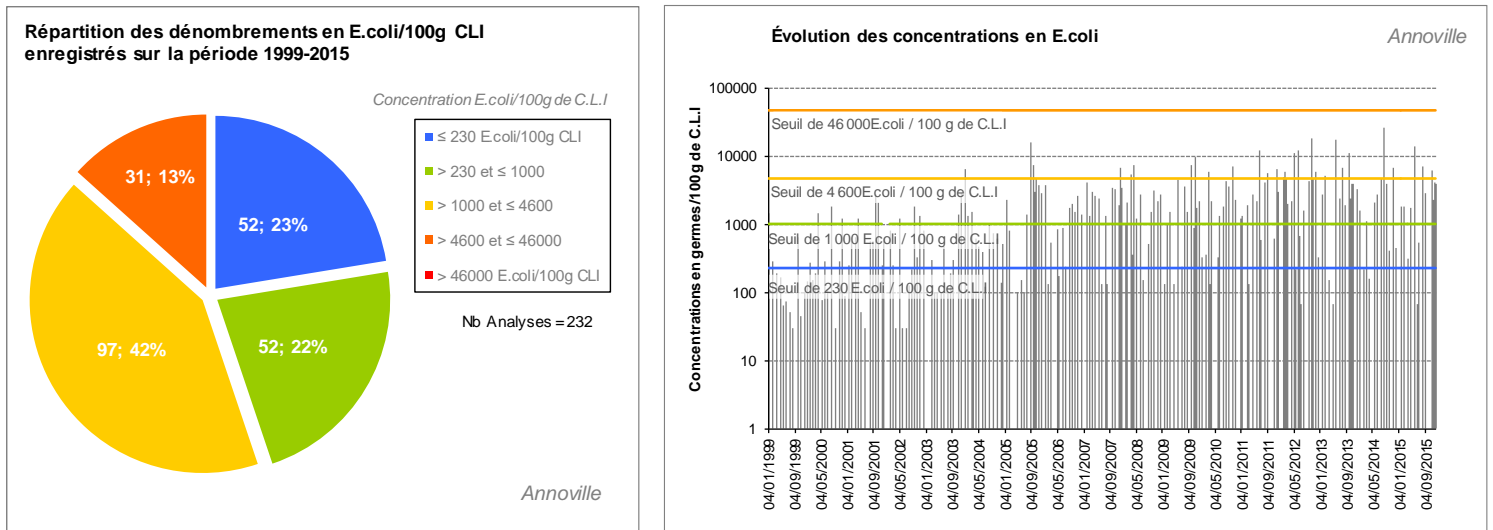
Le suivi réalisé sur le point “Annville” (situé à 1,4 km au sud du point de surveillance de la plage de Hauteville-sur-Mer Face à l'école de voile - Figure 10) met également en évidence des résultats dépassant régulièrement la valeur des 1000 E.coli /100g de C.L.I (Figure 12). Au vu des dépassements de la valeur seuil des 4600 E.coli /100g de C.L.I, devenus plus fréquents depuis 2005, la zone pourrait être classée en C. Elle reste toutefois aujourd'hui en classement B pour les bivalves non fouisseurs (Arrêté de classement du 21 janvier 2015).

Figure 12 : Évolution des concentrations en E.coli sur le point REMI “Annville”

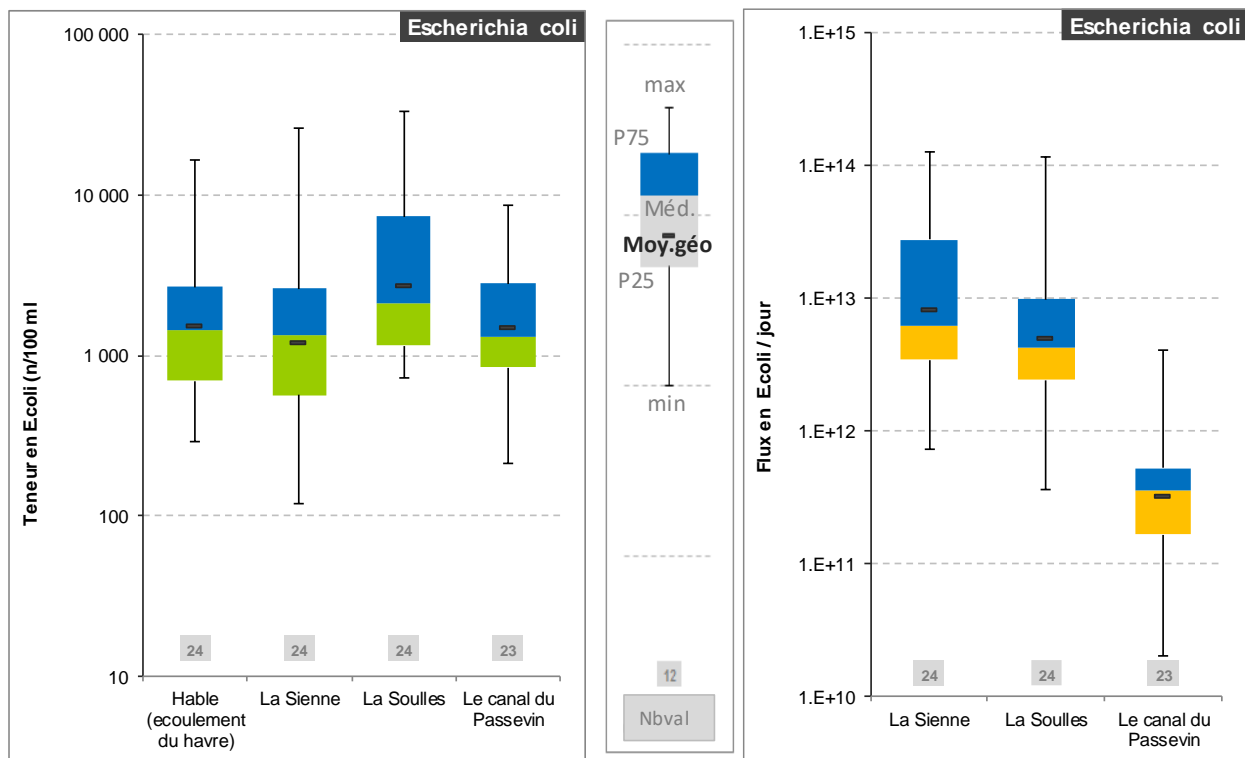
Figure 28 : Répartition des données acquises entre 2014/2015 aux exutoires de la Soules de la Sienne et du Passevin
(a) Concentrations en E.coli/100ml **(b)** Flux en E.coli/jour

L'estimation des flux se base sur le calcul suivant (exemple pour le mois de janvier) :

Flux mois de janvier 2014 = Concentration enregistrée au mois de janvier 2014 x débit moyen interannuel du mois de janvier (fiche DREAL BN) x 10000 x 3600 x 24

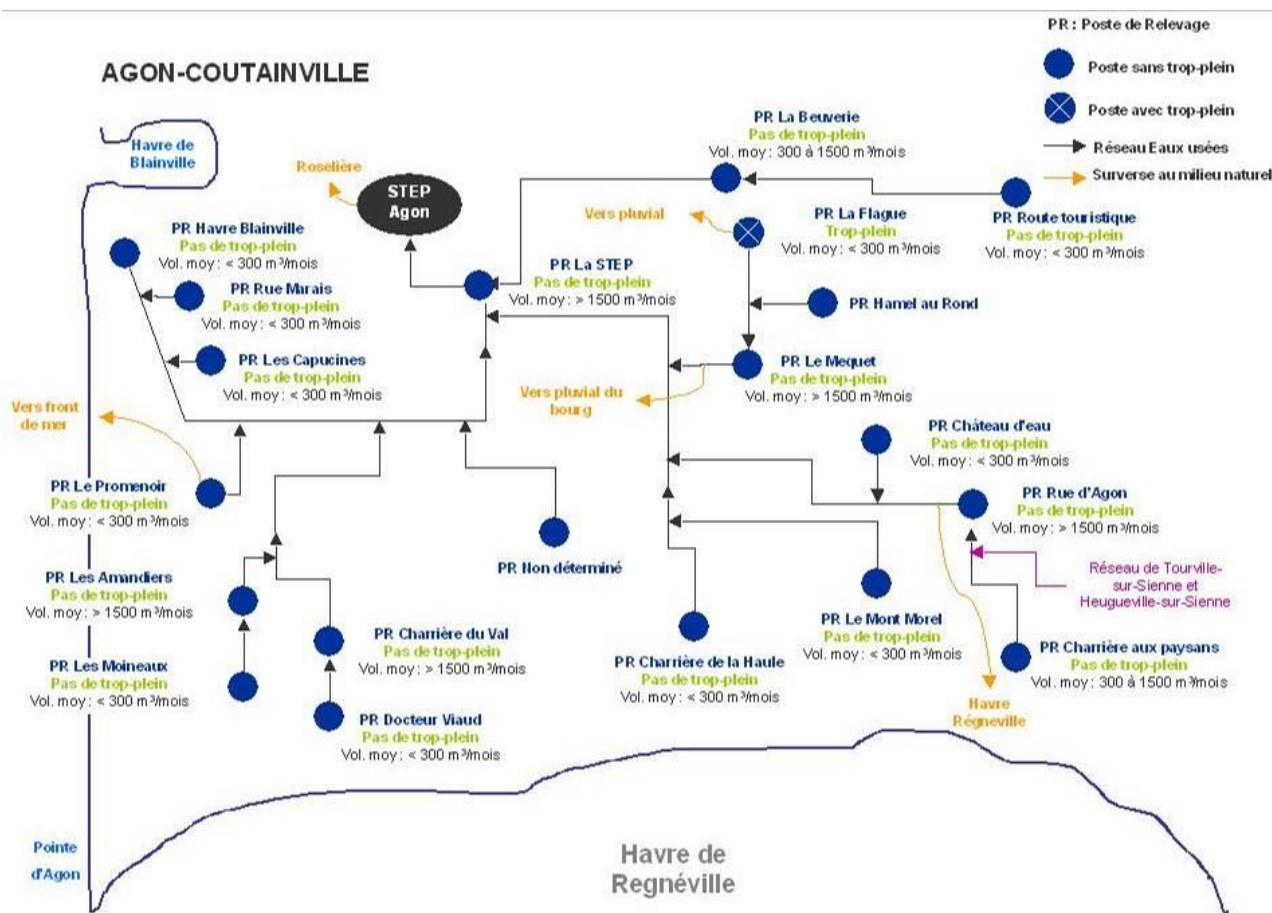
Figure 37 : Schéma conceptuel des réseaux d'assainissement sur Agon-Coutainville

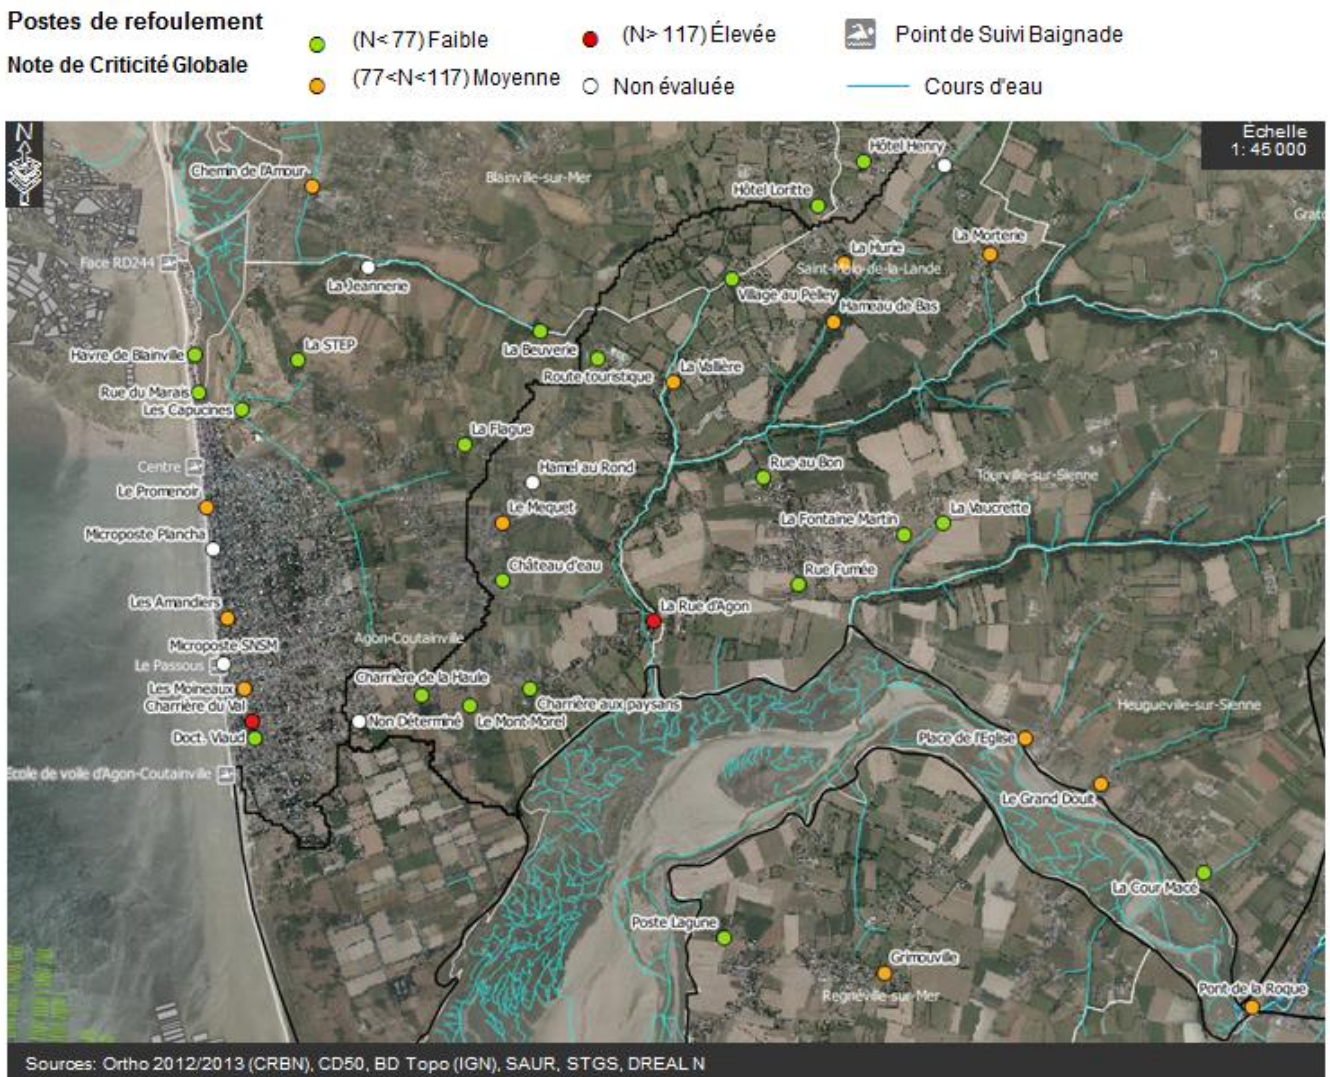
Sur la trentaine de postes implantés sur le secteur (Figure 49), 6 observeraient toujours une criticité moyenne à forte. Sensible aux claires parasites et connaissant quelques défaut d'alimentation électrique ou de pompe, le poste de la Rue d'Agon reste le plus critique. Bien que n'étant pas directement équipé d'un trop-plein, la SAUR indiquait qu'en cas de mise en charge du réseau gravitaire en amont du poste, des écoulements dispersés pouvaient rejoindre via le réseau pluvial le ruisseau de la Siame et le havre de Regnéville tout proche. La criticité de ce poste sous télé-surveillance s'explique également par l'importance des volumes transités puisqu'il reçoit les eaux usées de Tourville-sur-Sienne et Heugueville-sur-Sienne (Figure 38).

Parmi les nombreux postes qui s'échelonnent le long du littoral Coutainvillais, deux présentent toujours une forte criticité : les postes du "Promenoir" et de "La Charrière du Val". Bien qu'il soit sécurisé (cf. annexe 4), le poste du "Promenoir" pourrait, dans des conditions de précipitations exceptionnellement intenses, déborder vers le front de mer, et ainsi constituer une source potentielle de pollution pour les usages littoraux. Il est à noter que les micro-postes de la Plancha et du poste SNSM sont depuis fin 2012 sécurisés et officiellement suivis par la SAUR.

Figure 49 : Criticité globale des postes de refoulement sur le secteur d'Agon-Coutainville / St-Malo-de-la-Lande / Tourville-sur-Sienne / Heugueville-sur-Sienne

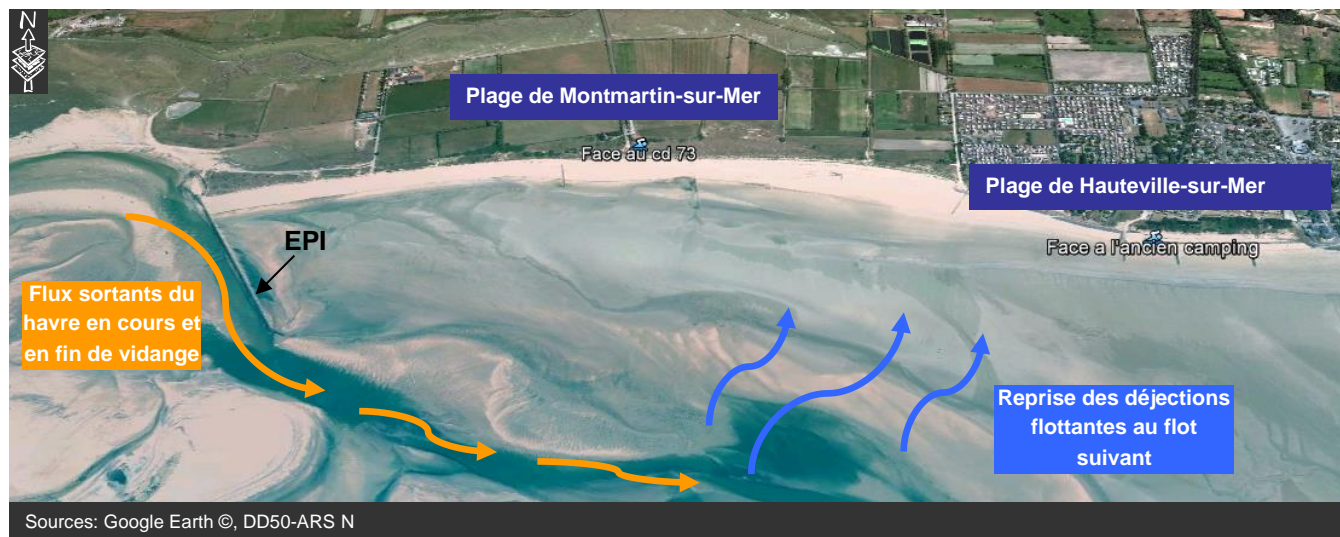
Figure 81 : Schématisation de l'influence de l'épi en sortie du havre de Regnéville
